**Saint-Hippolyte, PPR mouvements de terrain**

**Annexe A : projet de révision de la carte nationale  
d'aléa sismique**

**Annexe B : extrait de l'inventaire spéléologique  
du Doubs  
tome 4**

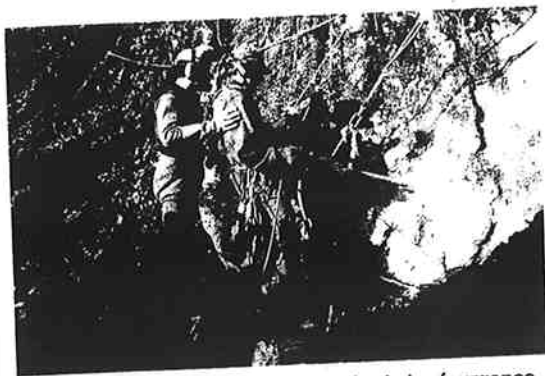
Chapelle du Mont - Travaux à l'entrée de la résurgence  
C. Jeannoutot

De Saint-Hippolyte prendre la direction de la Chapelle du Mont. Arrivé au hameau les Rosières prendre à droite, l'exsurgence se trouve à 100 m de la rue. Le porche est un plissement de roche, très fissuré d'où l'eau jaillit en période de crue. Le club La Roche aidé du G.S.A.M. a effectué plusieurs séances de désobstruction sans pouvoir trouver une suite.

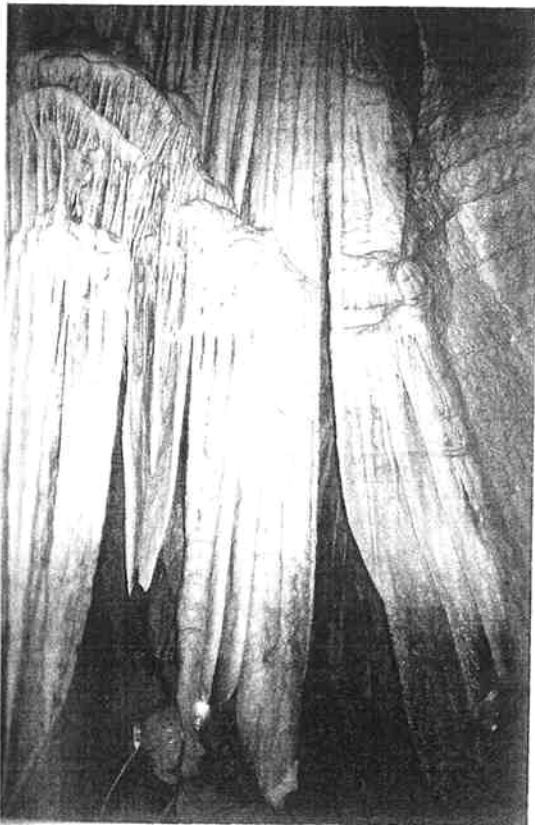
De nombreuses coulées ou draperies remplissent la plus grande partie de la cavité qui a été creusée principalement aux dépens d'un joint de stratification, sur un axe de fracturation vertical. Des gours et des surcreusements dans les remplissages provoquent ponctuellement des bassins qui peuvent parfois être profonds et rendent le cheminement aquatique (température de l'eau : 9 à 10°) et mal aisé. Trois voûtes mouillantes se succèdent à 270 m, 416 m et 600 m de l'entrée.

*Draperies du Château-de-la-Roche - Philippe Vergon*

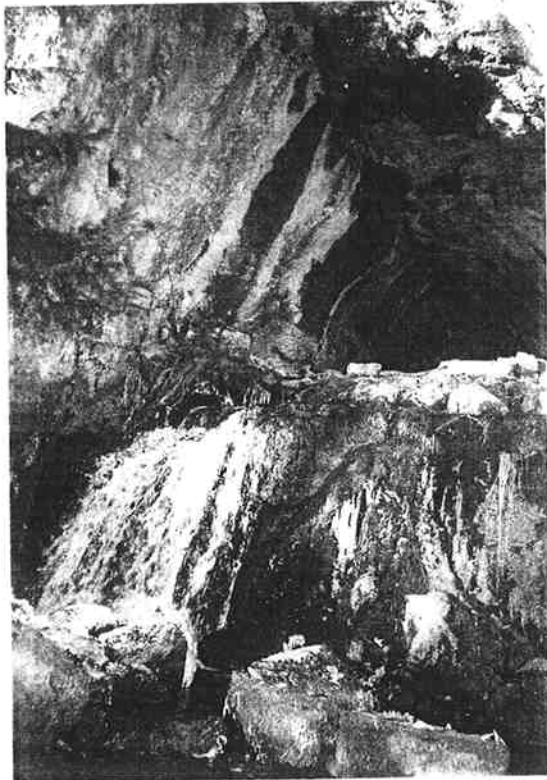
Résurgence du Serpent Blanc - Y. Faivre

En remontant vers la grotte de la Roche, on croise des cascades qui dévalent les éboulis en d'impressionnantes tuffières. Celles-ci sont alimentées par la résurgence du Serpent Blanc qui s'ouvre à 100 m à l'ouest du porche de la grotte. Un barrage avait été construit afin de constituer une réserve d'eau pour alimenter la turbine d'un moulin, qui a fonctionné jusqu'au début du XXème siècle pour presser de l'huile et fabriquer de la farine.

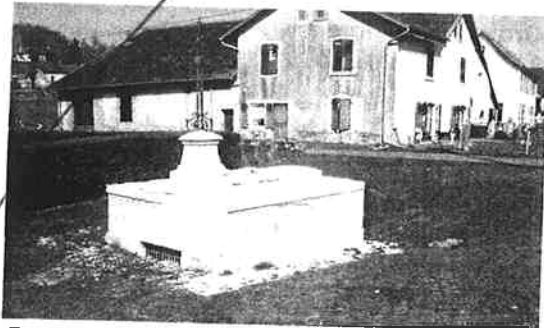
Dans le village, en bordure de la rue du Sauveur, perte absorbant les eaux d'écoulement du village. Un monument a été érigé sur l'entrée du gouffre.

*Perte du Sauveur - Rare exemple de construction d'un monument sur un gouffre - P. Vergon*

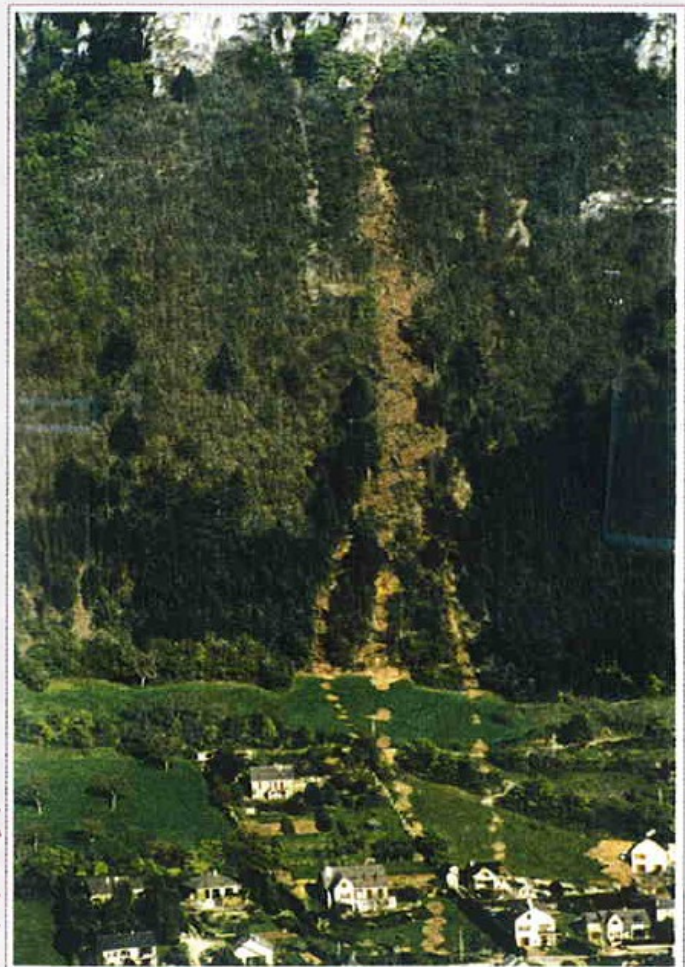
**Fig. 2 -**  
*Tranchée laissée par un éboulement dans une forêt (Barjac, Lozère). On observe en particulier les trajectoires de trois gros blocs à travers les arbres et dans les prés jusqu'aux maisons.*

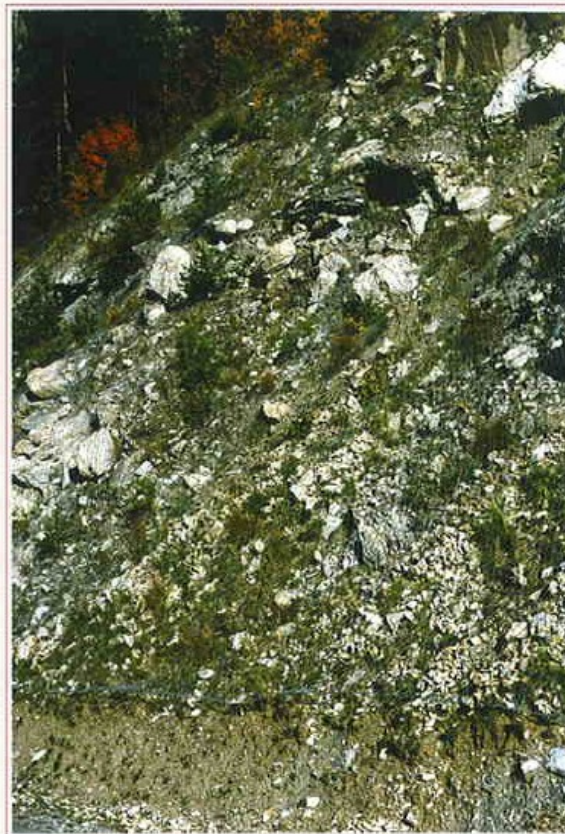
*Fig. 2 - Succès mitigé pour une végétalisation de talus dans la montée au col de la Cayolle, vers 1 600 m d'altitude (RD 902, Alpes-de-Haute-Provence) : graminées et arbustes sur grillage.*
