Demande d'autorisation environnementale unique pour le renouvellement et l'extension d'exploiter une carrière

« ETUDE DE DANGERS »

Carrière de calcaire de « Berche »

Rapport n°15113404B2.V1

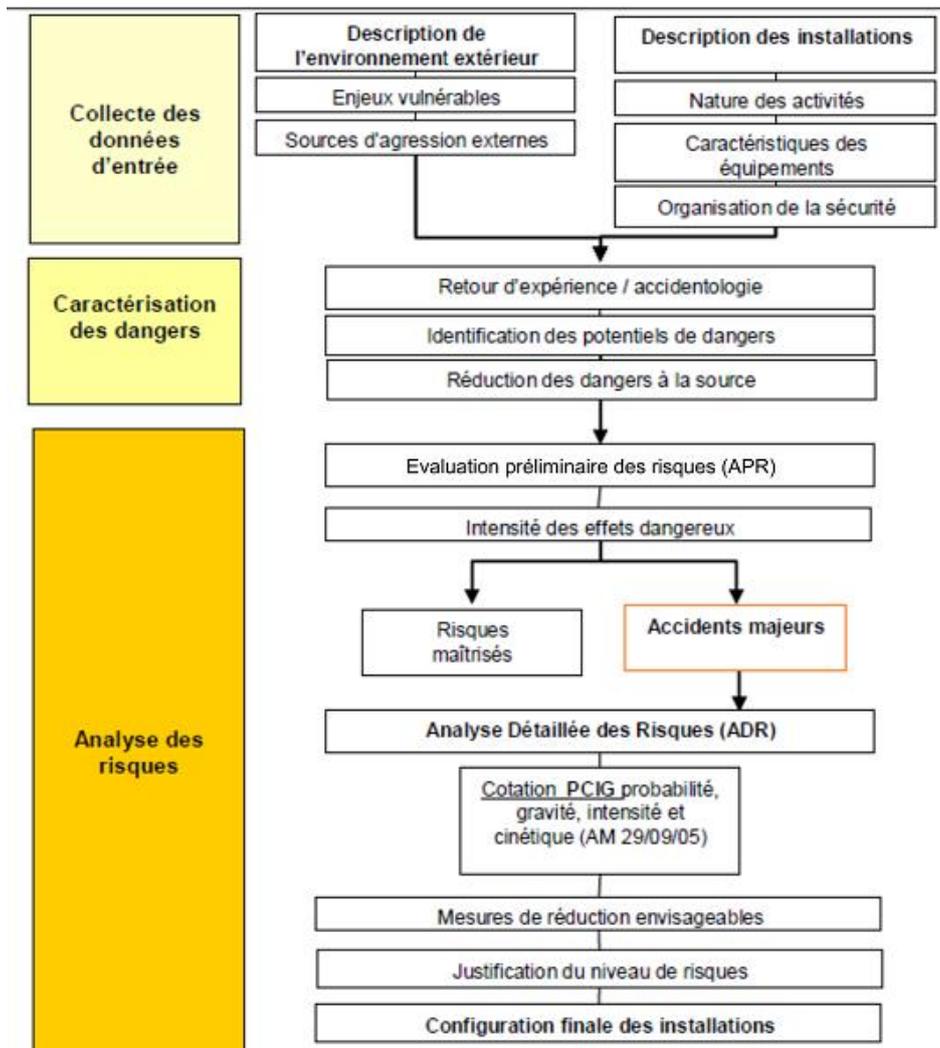
La méthodologie globale de l'étude de dangers suivra le synoptique suivant et les références méthodologiques et réglementaires synthétisées dans le Chapitre Bibliographie et dont les références seront énoncées au fil de l'étude entre crochet :

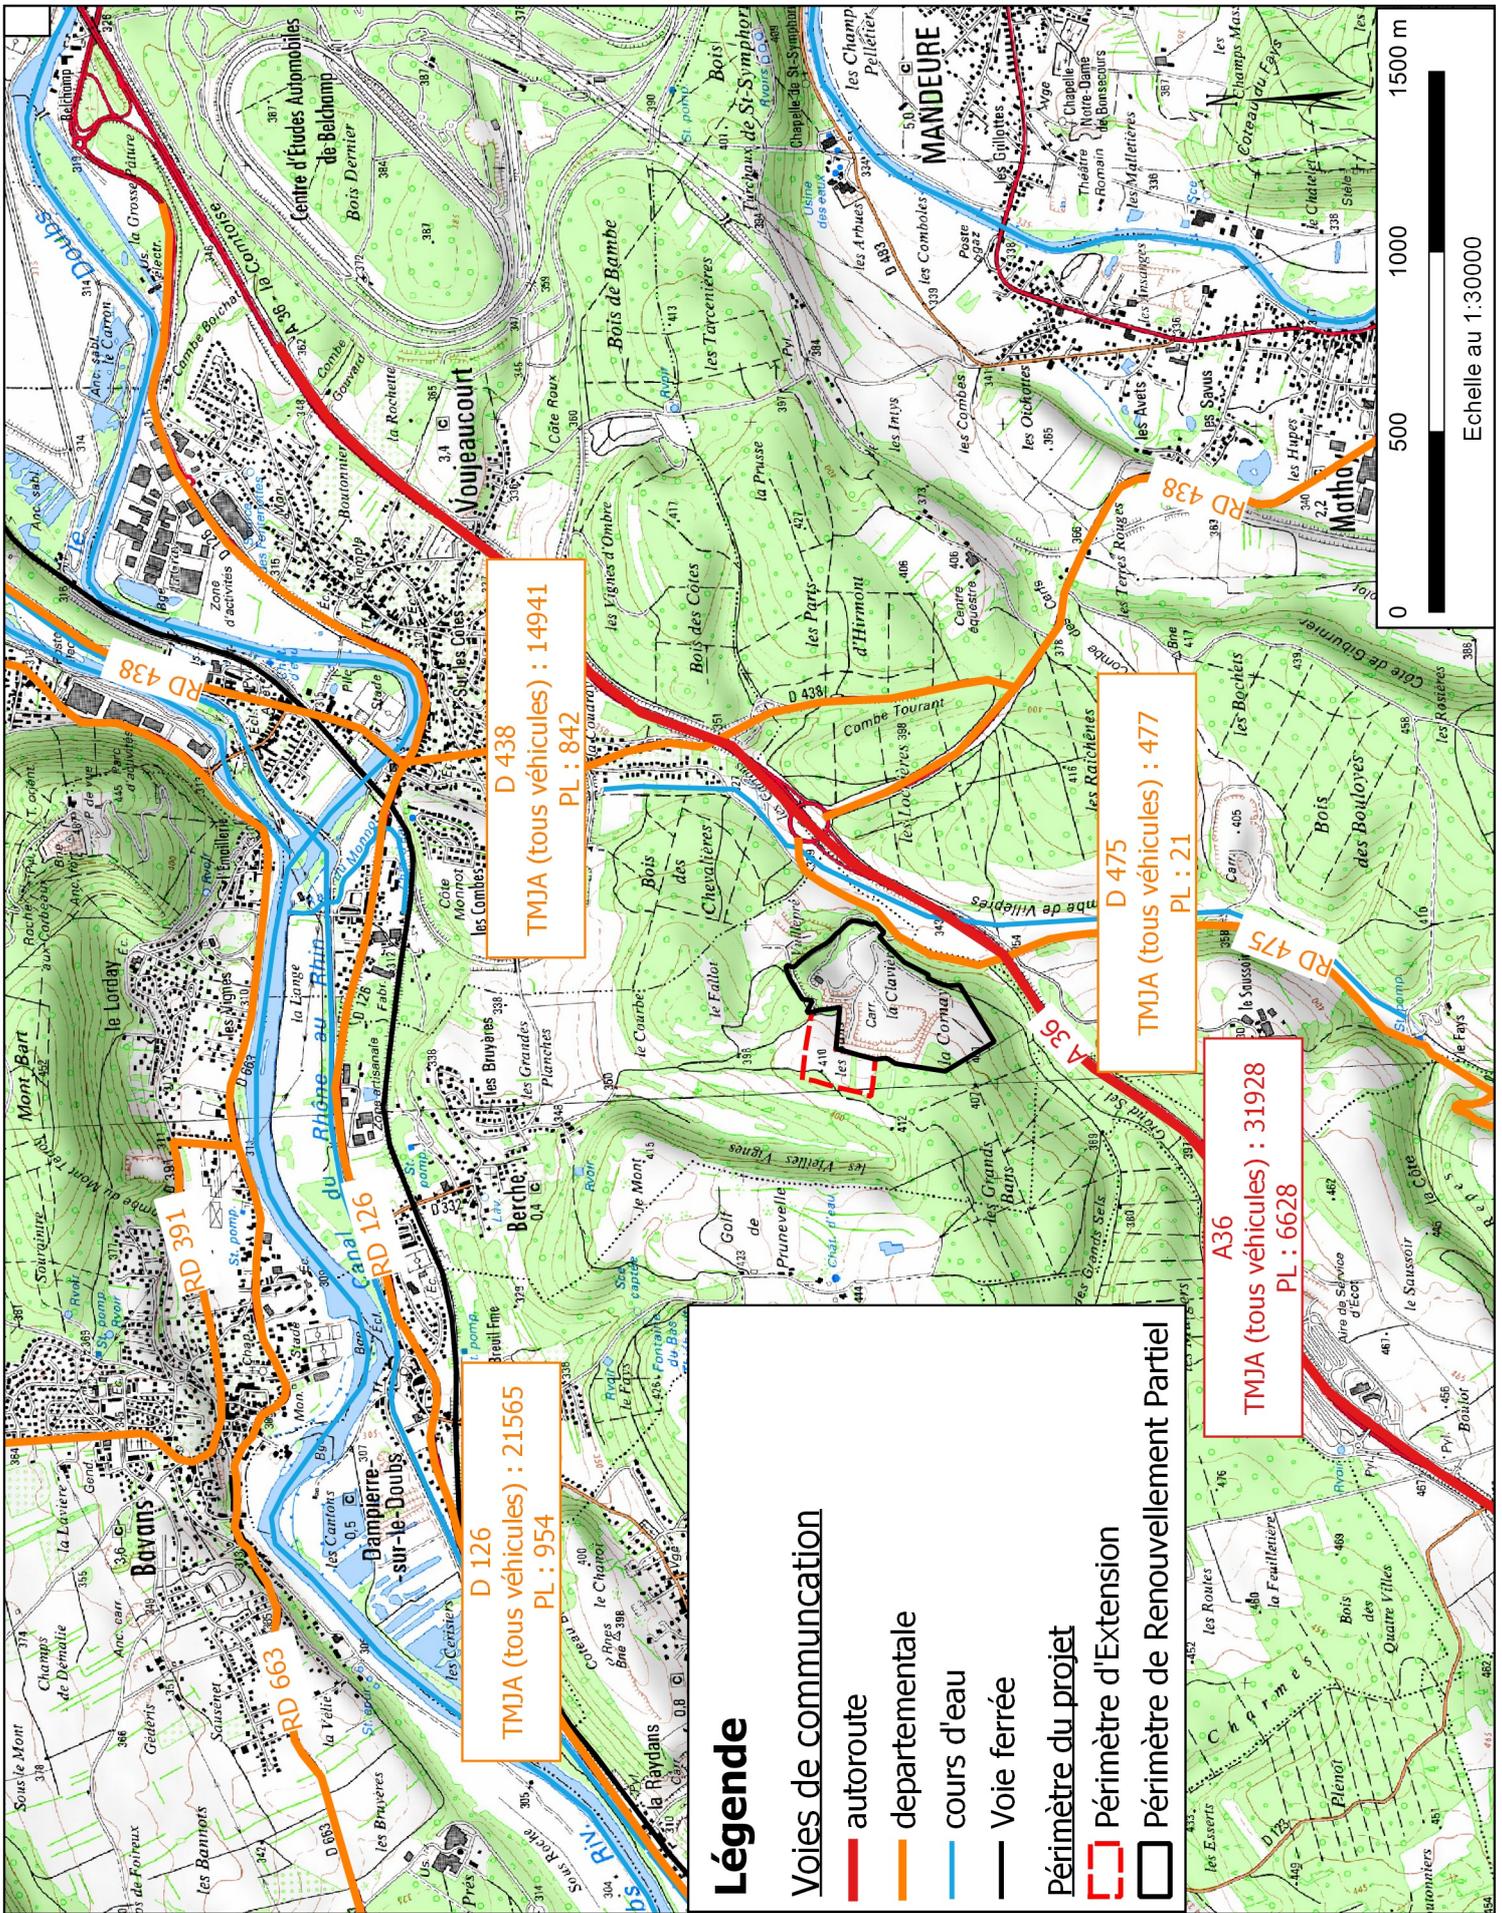
Figure 4

Réseau de transport autour du projet

L'ensemble des différents réseaux et infrastructures de transport se trouvant à proximité du projet est présenté sur les [Figure 4](#) et [Figure 5](#).

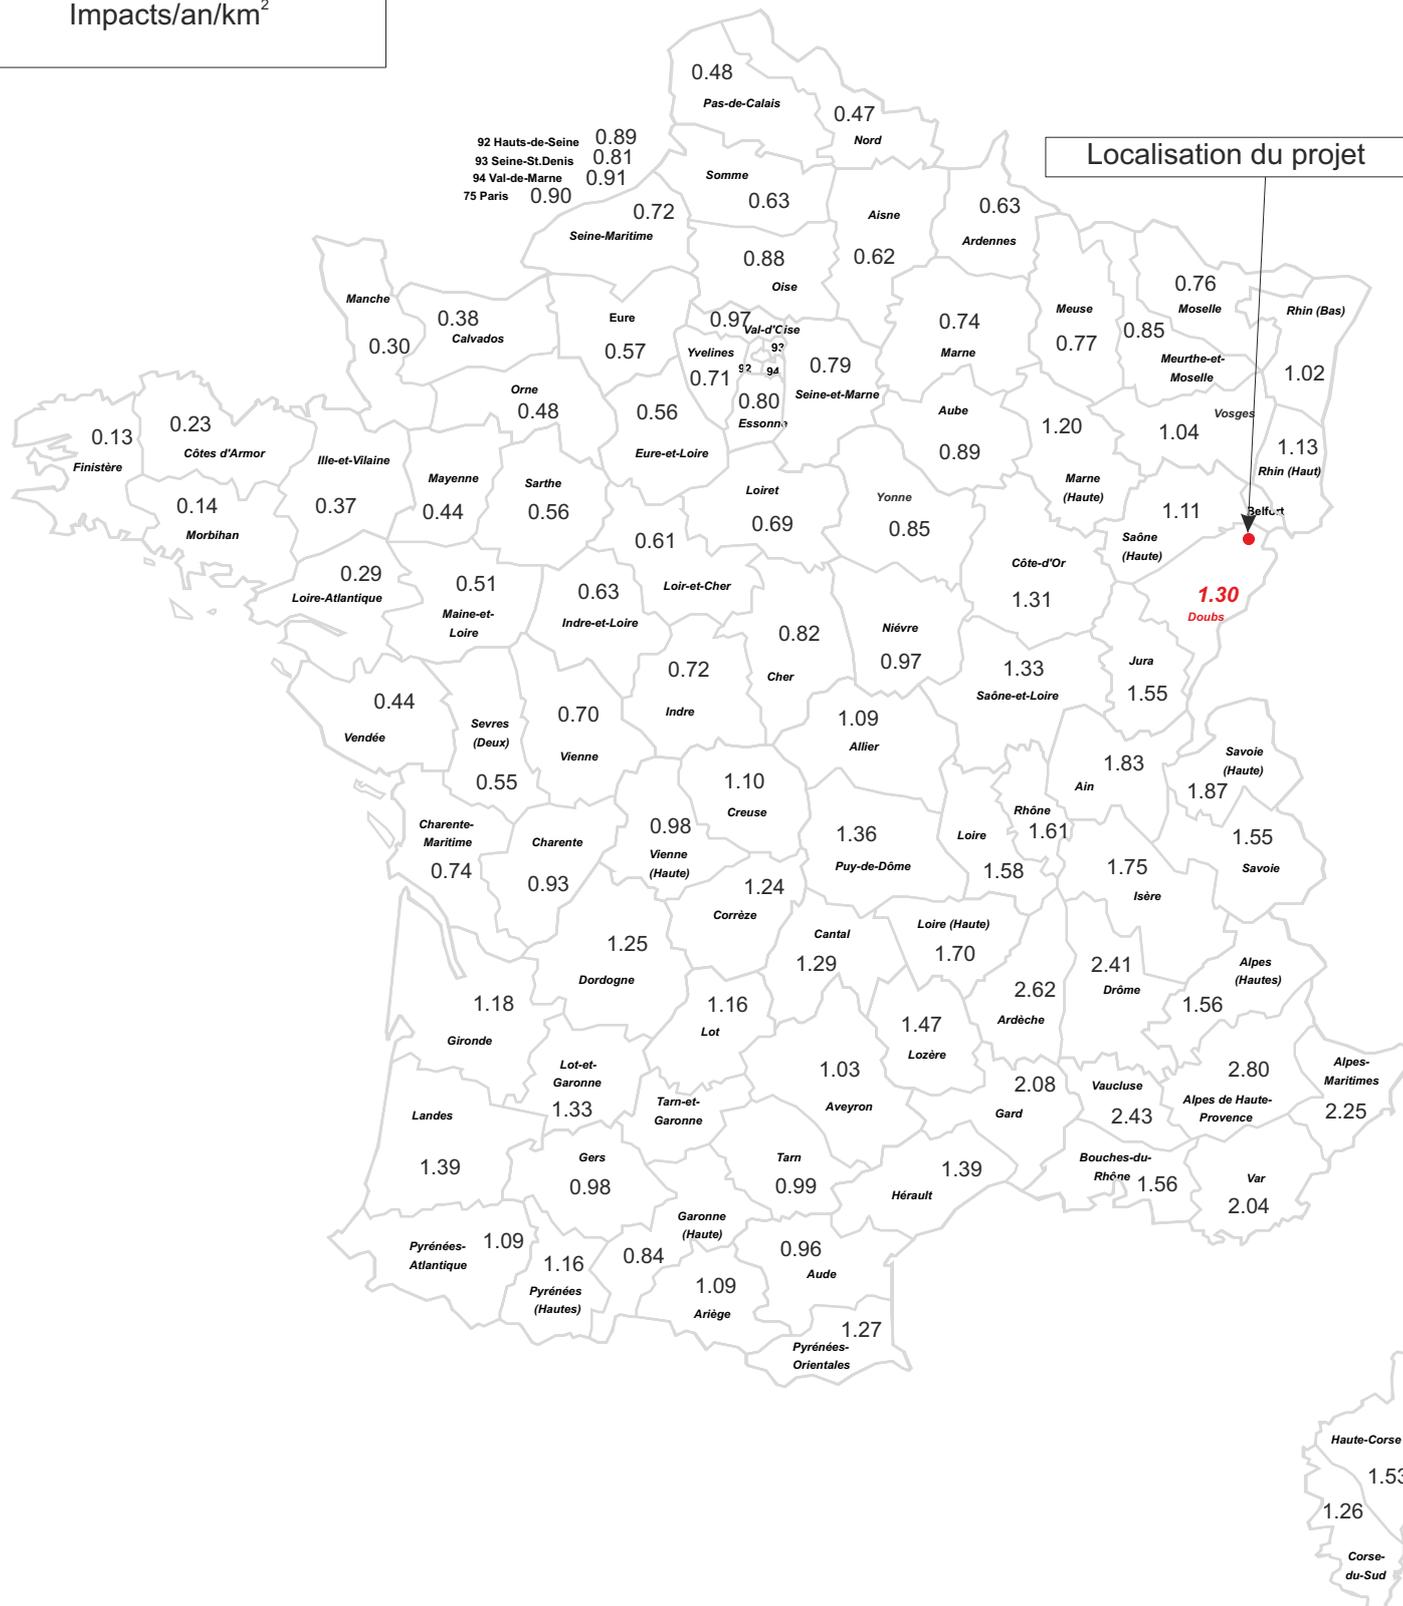
Densité de foudroiement
par département (Ng)
Impacts/an/km²

Cette carte se fonde sur des données statistiques issues de mesures enregistrées depuis 1987 par un réseau national de surveillance des orages.

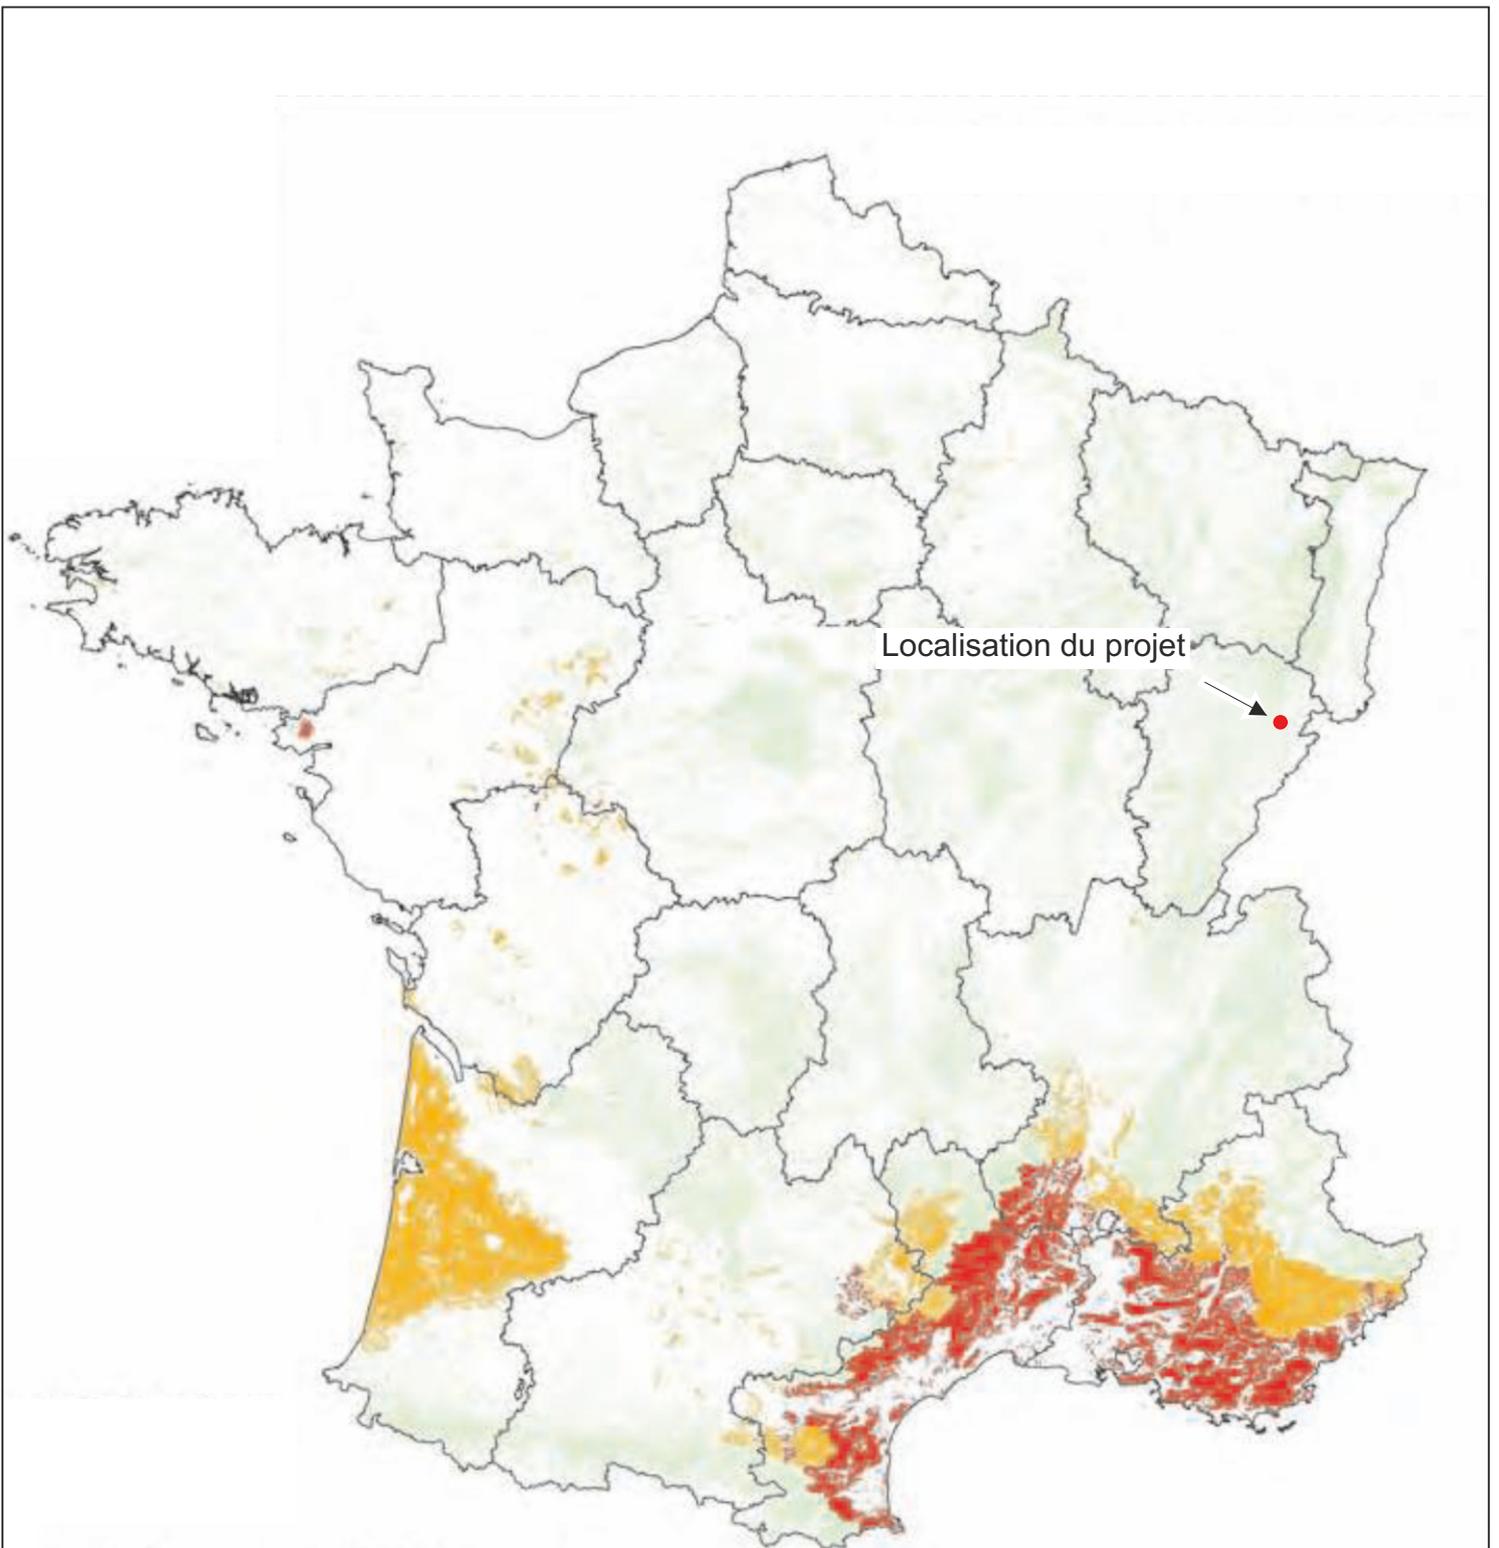
sensibilité aux incendies de forêts estivaux
des massifs forestiers > 100ha
aux conditions de danger météorologique
de référence (période 1989-2008)

- 1 (indice moyen $\leq 1,6$)
- 2 ($1,6 < \text{indice moyen} < 2,5$)
- 3 (indice moyen $\geq 2,5$)

Les risques d'incendie sont fonction de la nature de la végétation, mais surtout des conditions climatiques. Plusieurs forêts domaniales et bois communaux sont situés près du site. Cependant de part son climat, le Doubs est un département où le niveau de développement d'un incendie de forêt est faible. La carte de France des zones sensibles aux incendies de forêts est présentée sur la Figure 8.

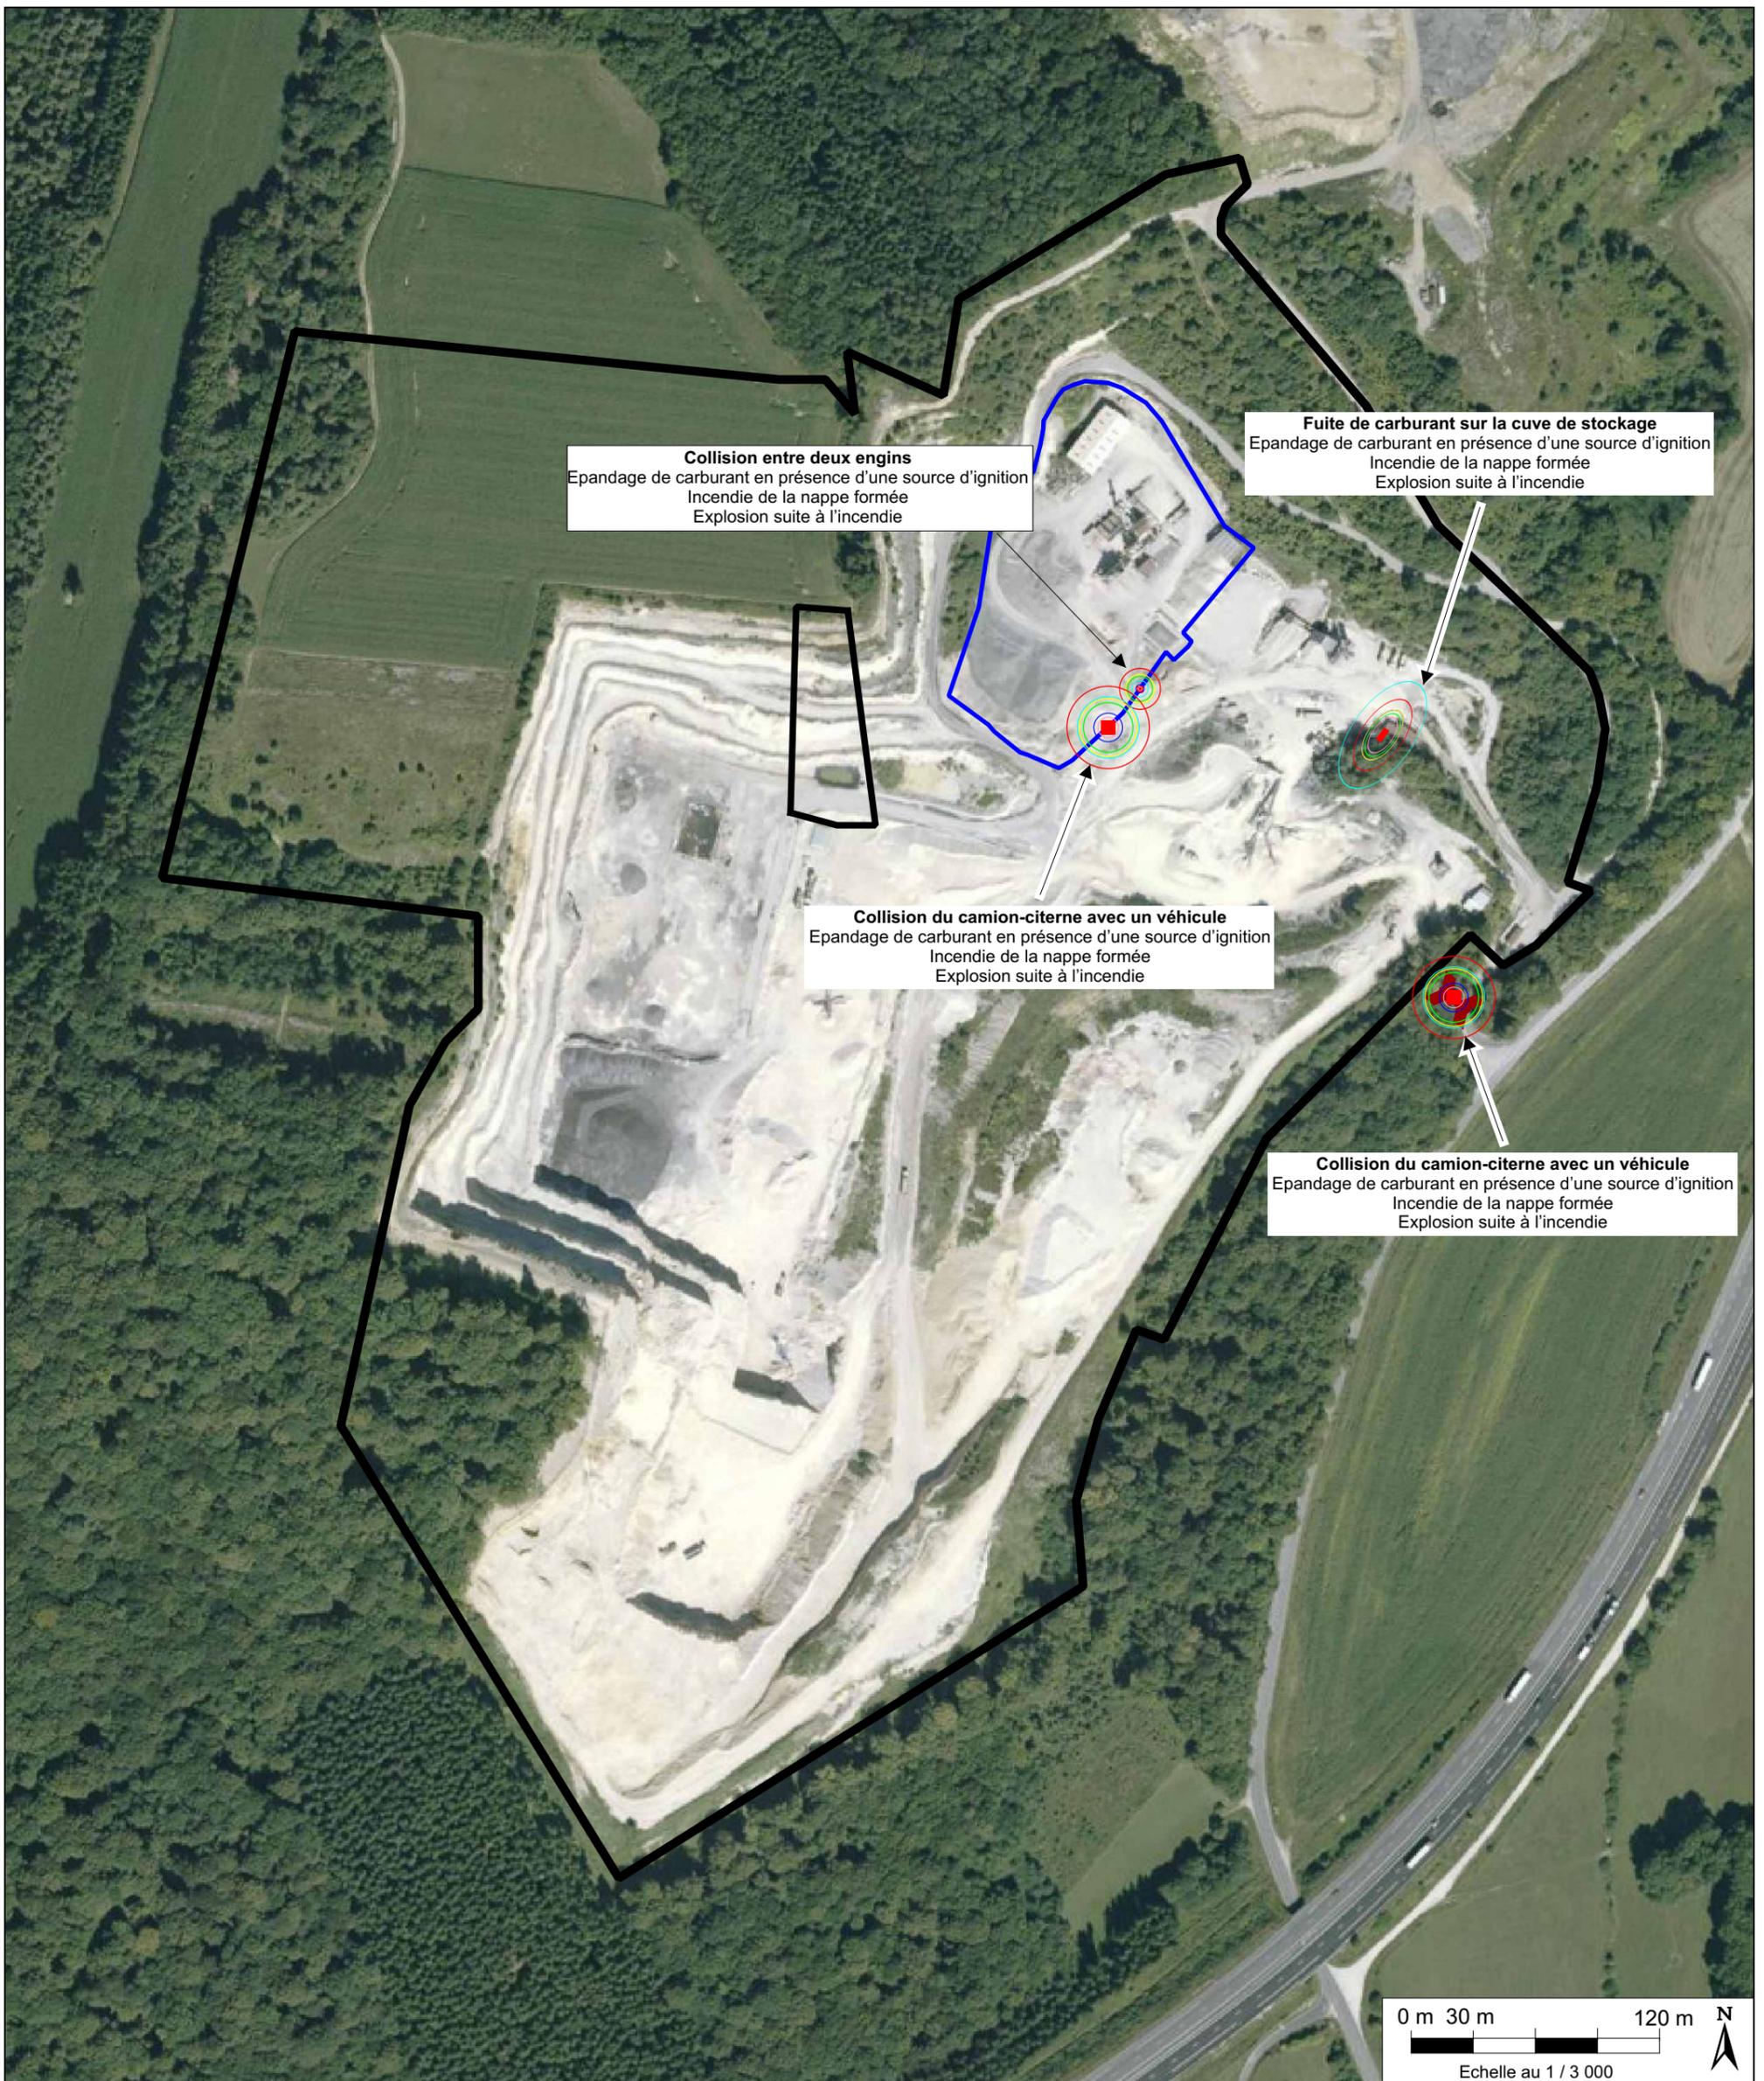
Collision entre deux engins
 Epandage de carburant en présence d'une source d'ignition
 Incendie de la nappe formée
 Explosion suite à l'incendie

Fuite de carburant sur la cuve de stockage
 Epandage de carburant en présence d'une source d'ignition
 Incendie de la nappe formée
 Explosion suite à l'incendie

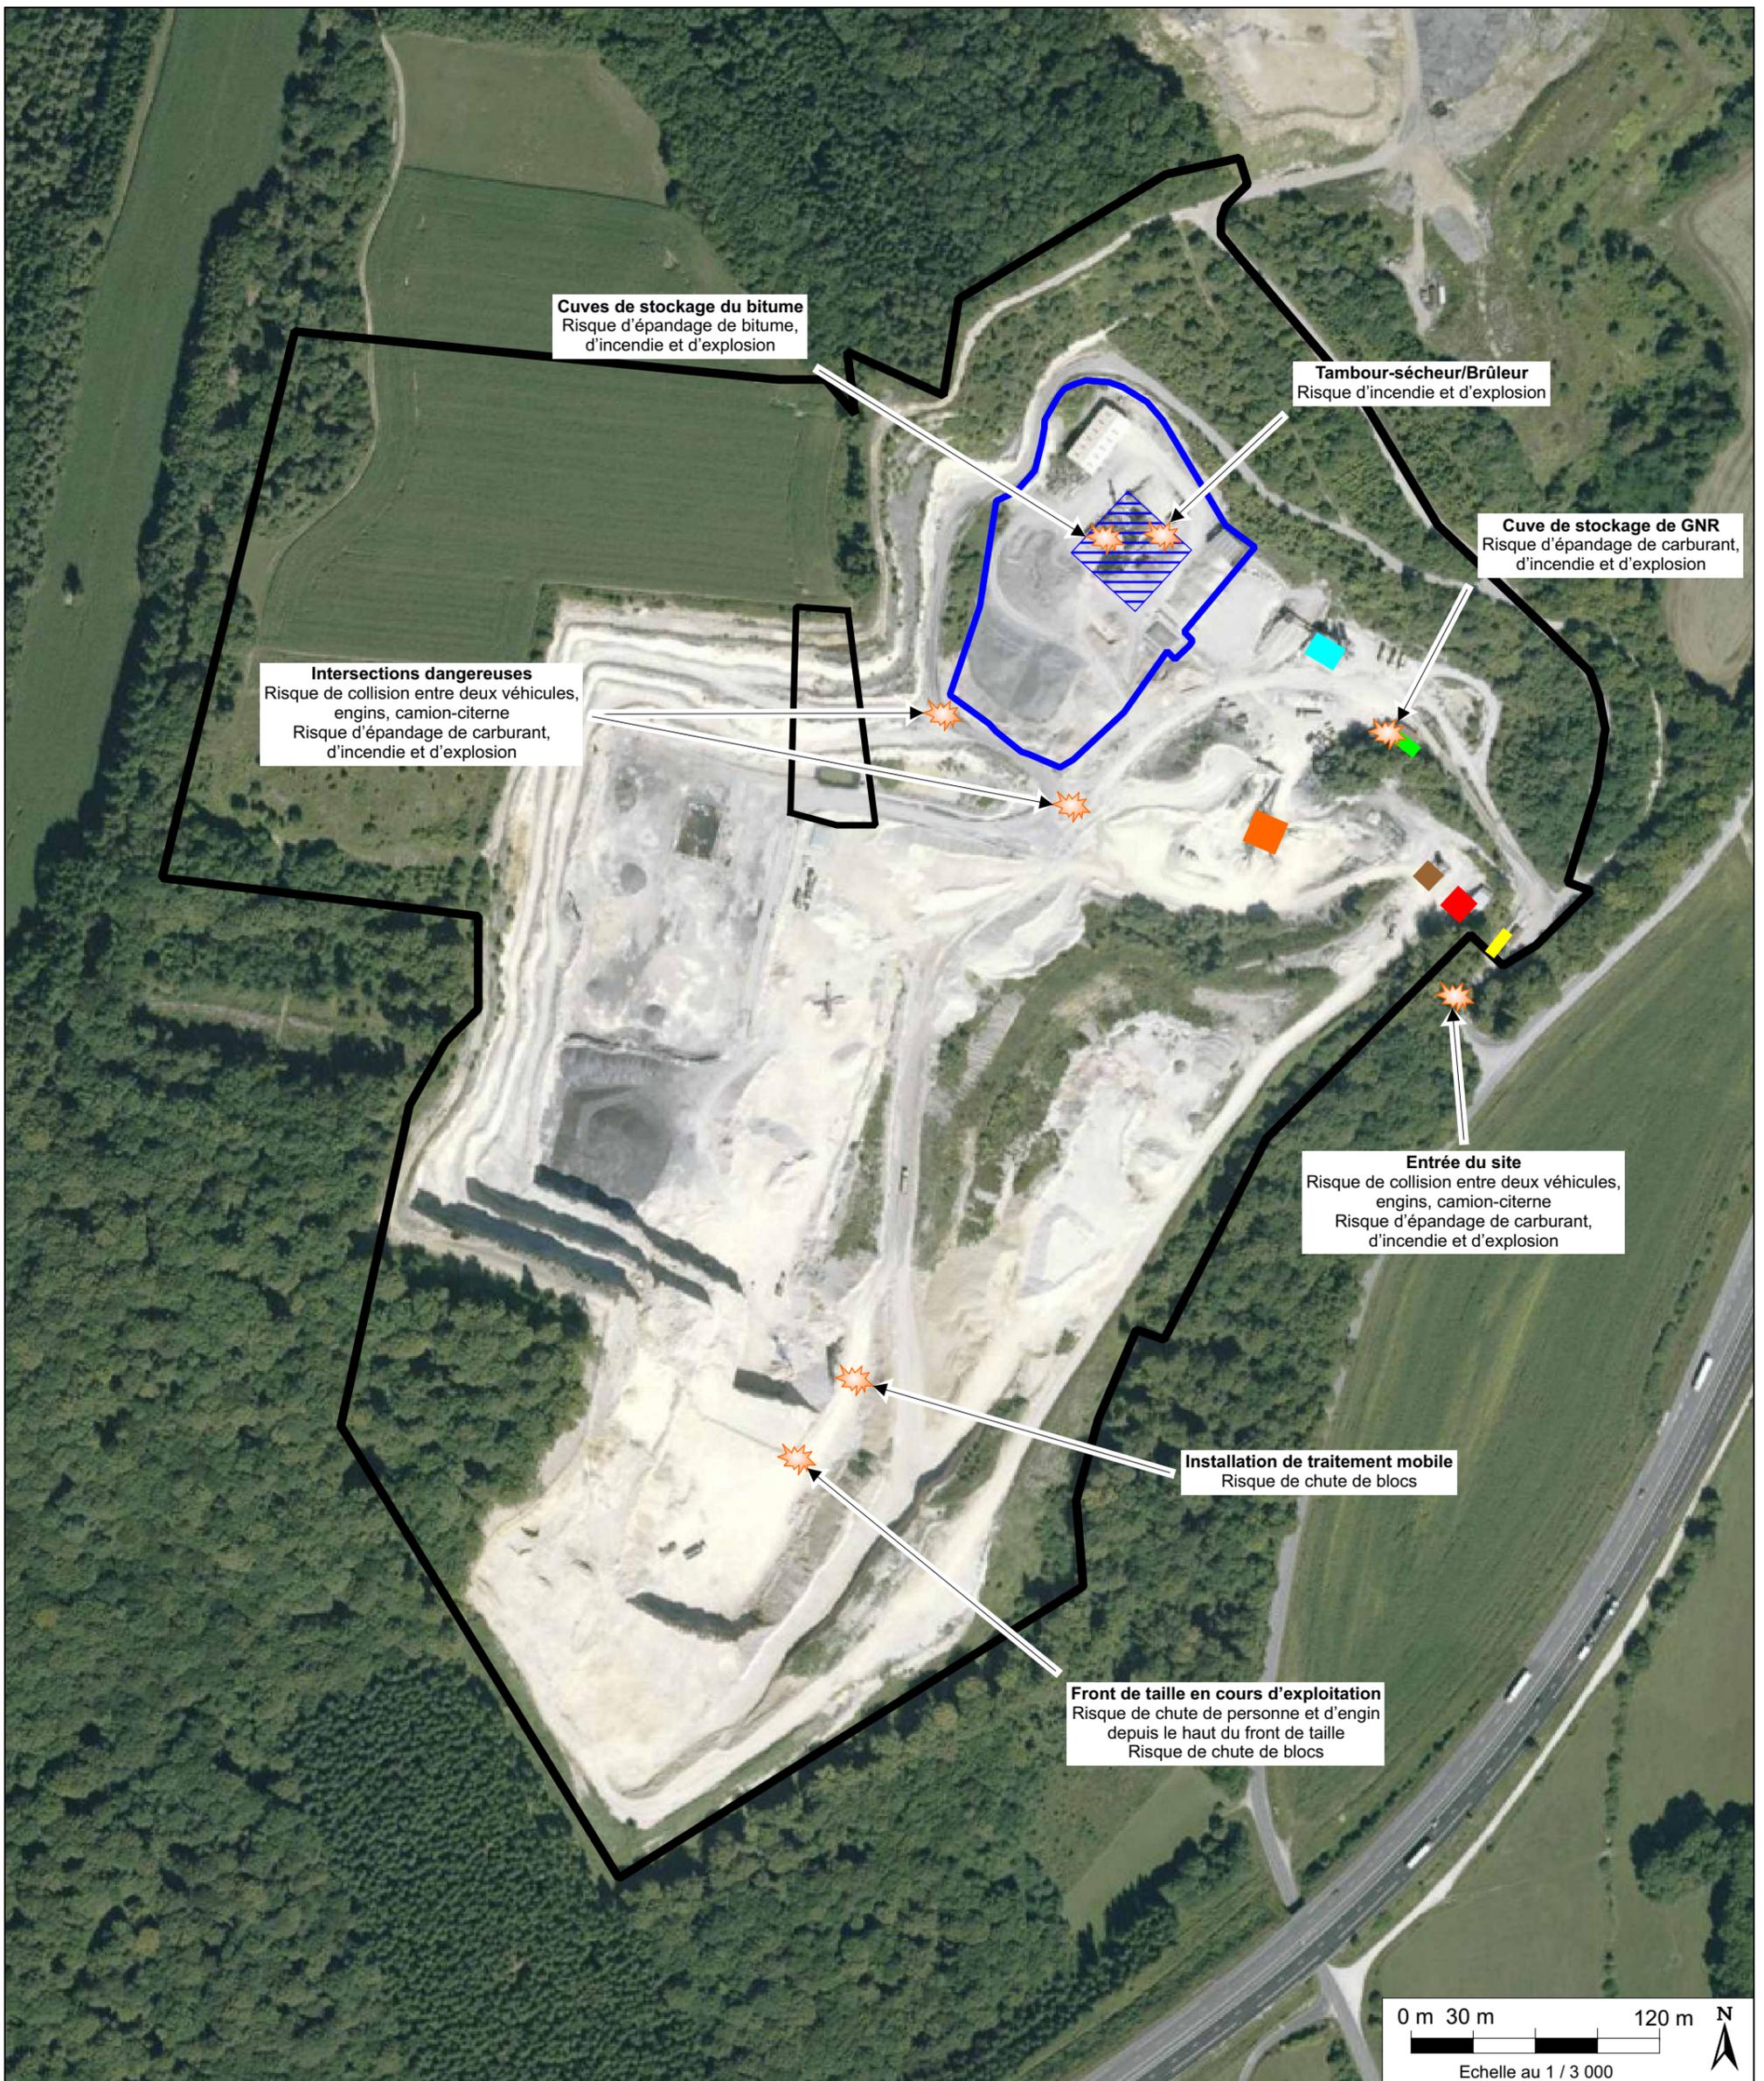
- Périmètre du projet
- Périmètre de la centrale d'enrobage
- Zone de risque significatif

La Figure 11 présente la cartographie des zones de risques significatifs sur le site de Berche.

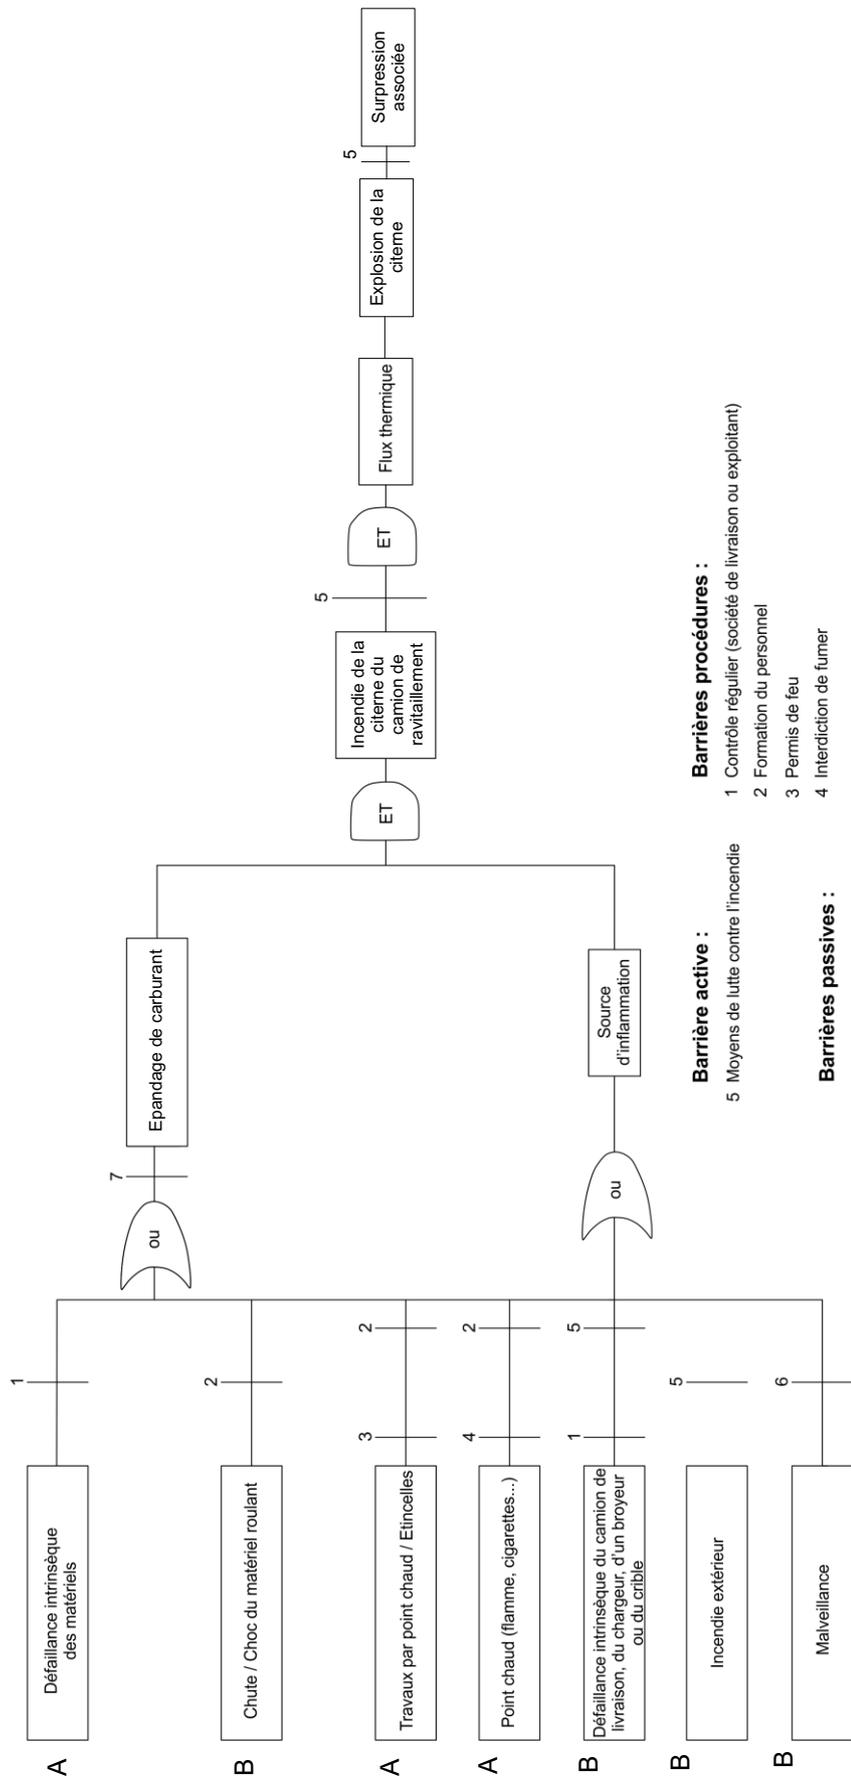
Arbre papillon : Incendie d'un réservoir de carburant d'un camion ou d'un engin

Barrières procédurales :

- 1 Contrôle régulier (société de livraison ou exploitant)
- 2 Formation du personnel
- 3 Permis de feu
- 4 Interdiction de fumer

D'après la [Figure 1](#) et cet arbre de défaillance, **le risque d'épandage de carburant après collision entre un engin et le camion-citerne de ravitaillement est extrêmement peu probable (E)**.

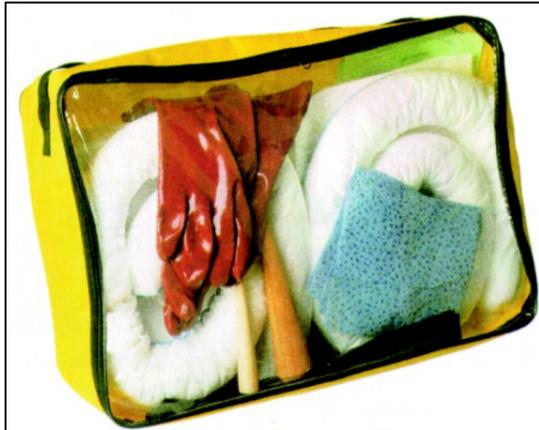
Présence de kits anti-pollution dans chaque engin et dans l'atelier

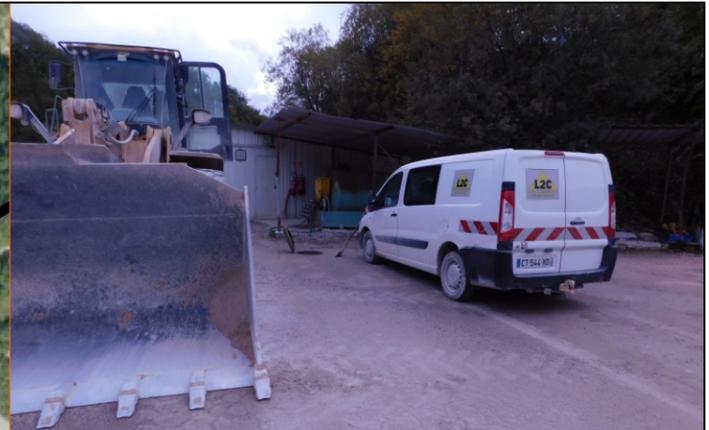
Aire étanche reliée à un séparateur d'hydrocarbures contrôlé annuellement

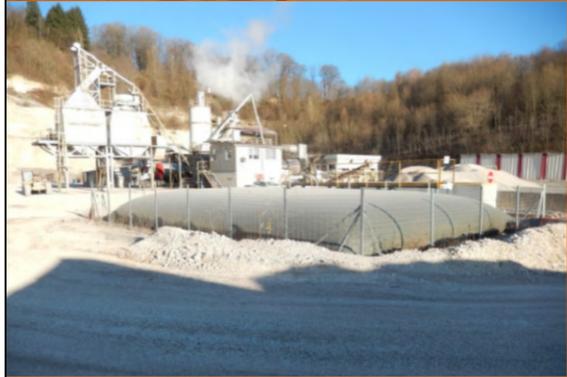
Réserve incendie de 120 m³

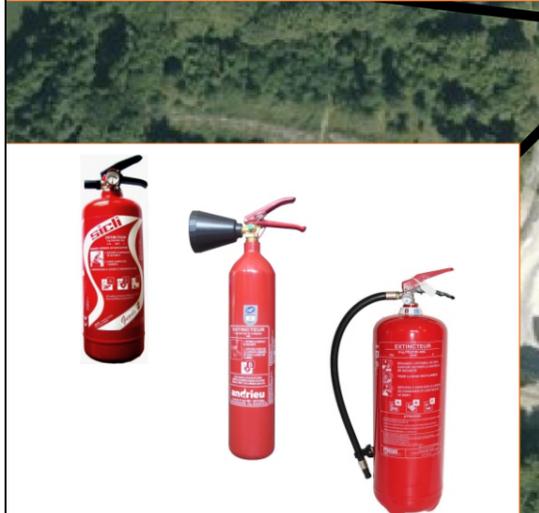
Extincteurs/PIN

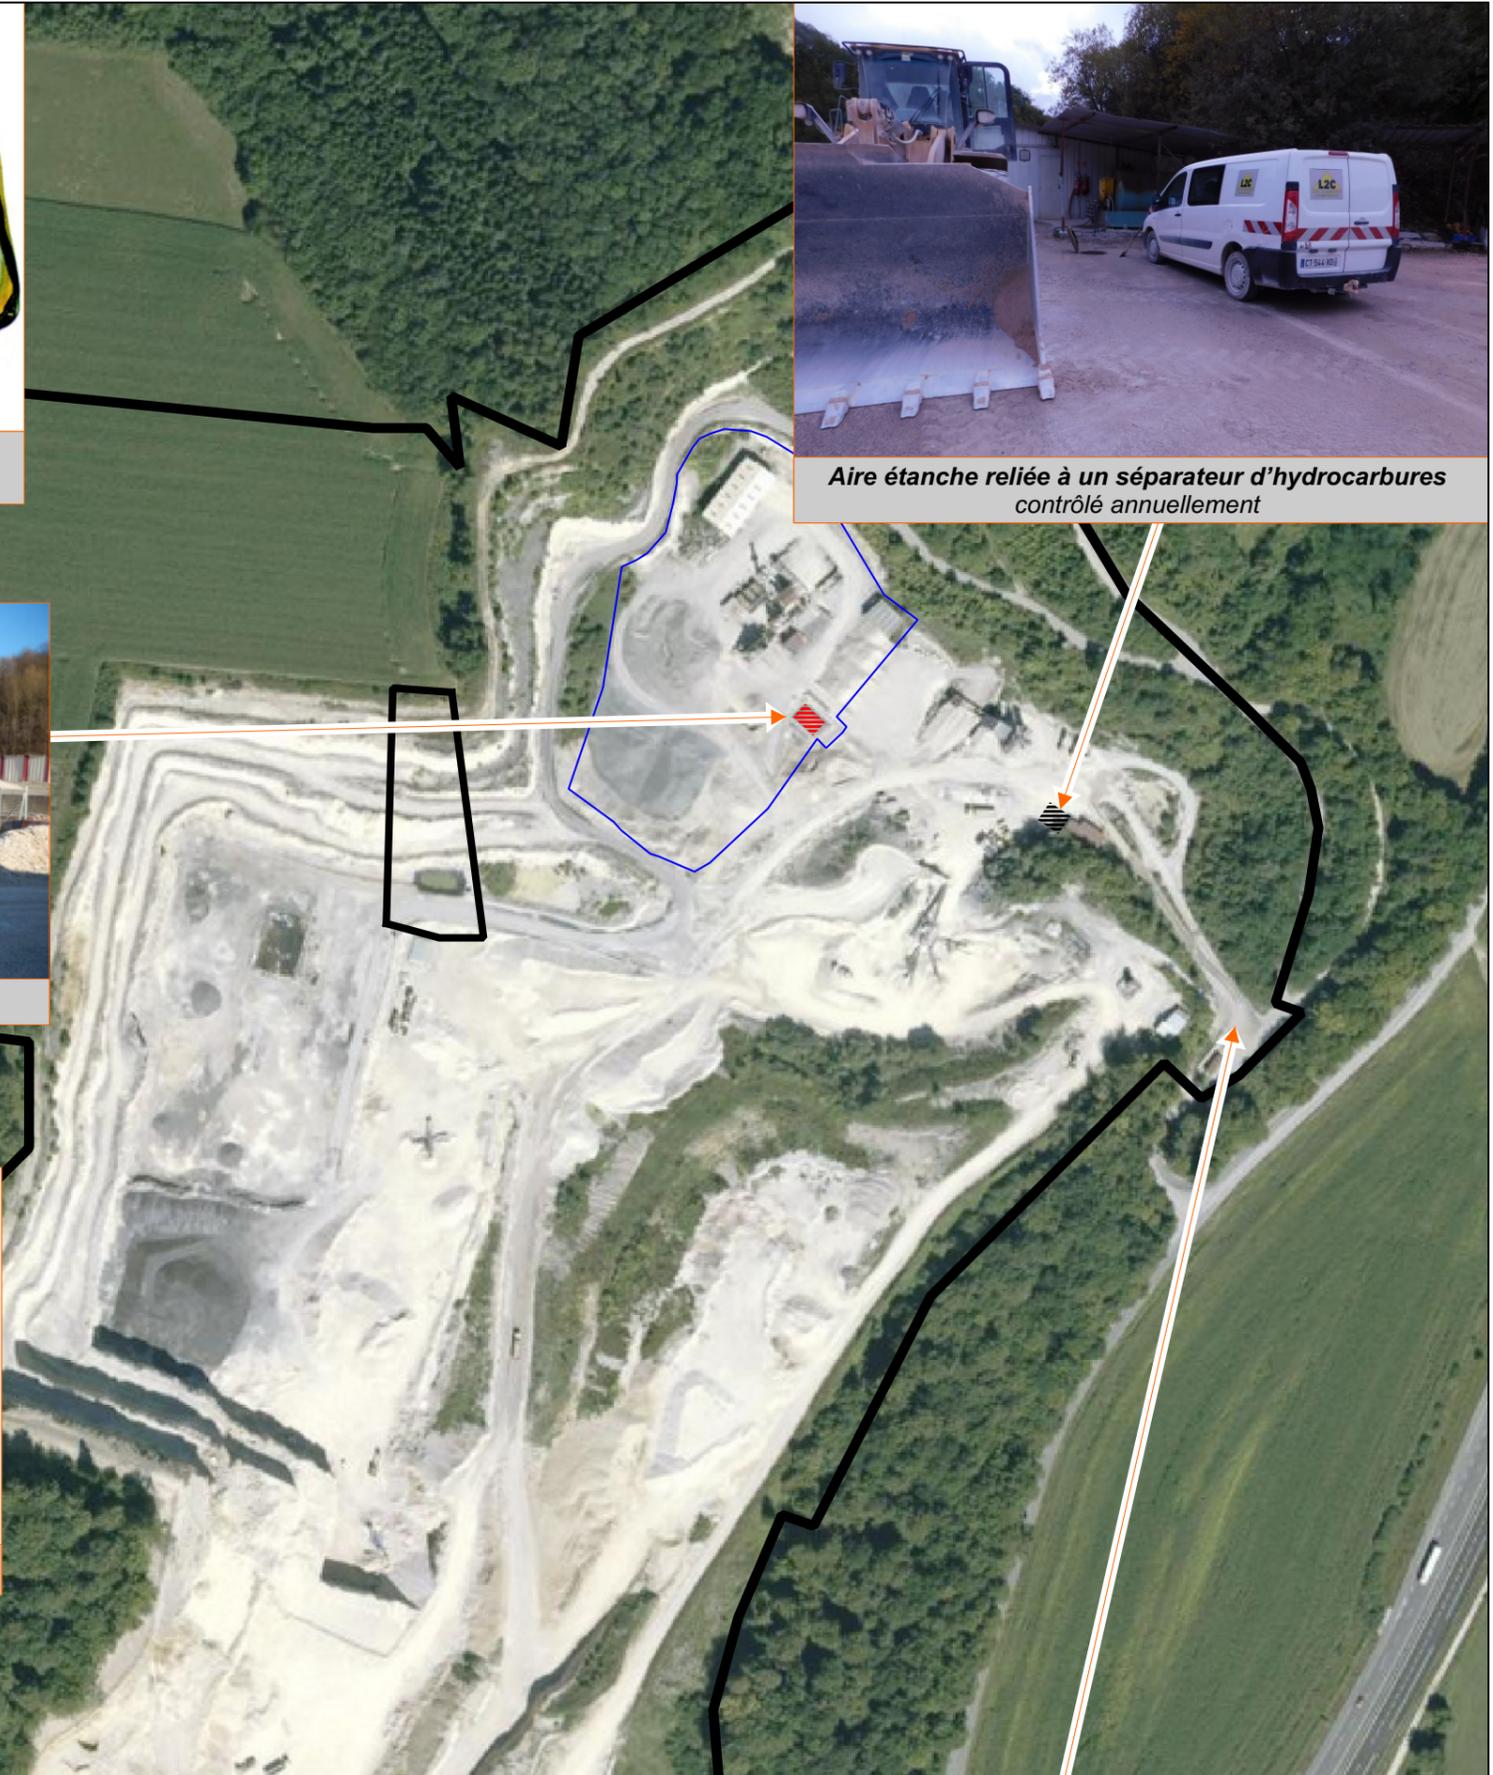
Plan de circulation et limitation de vitesse

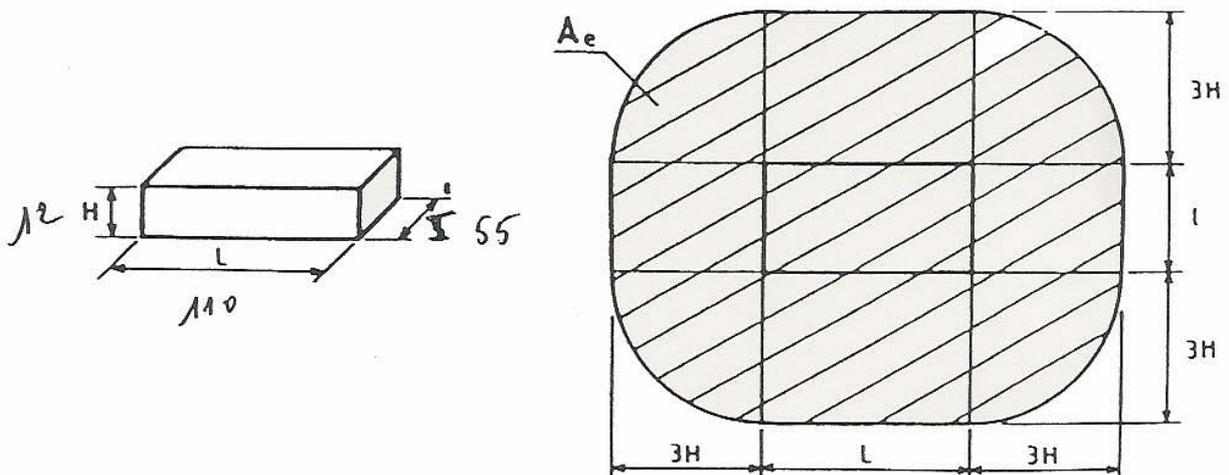
1°) Pour un bâtiment rectangulaire, la surface de capture est :

$$A_e = L \times l + 6H(L + l) + 9\pi H^2.$$

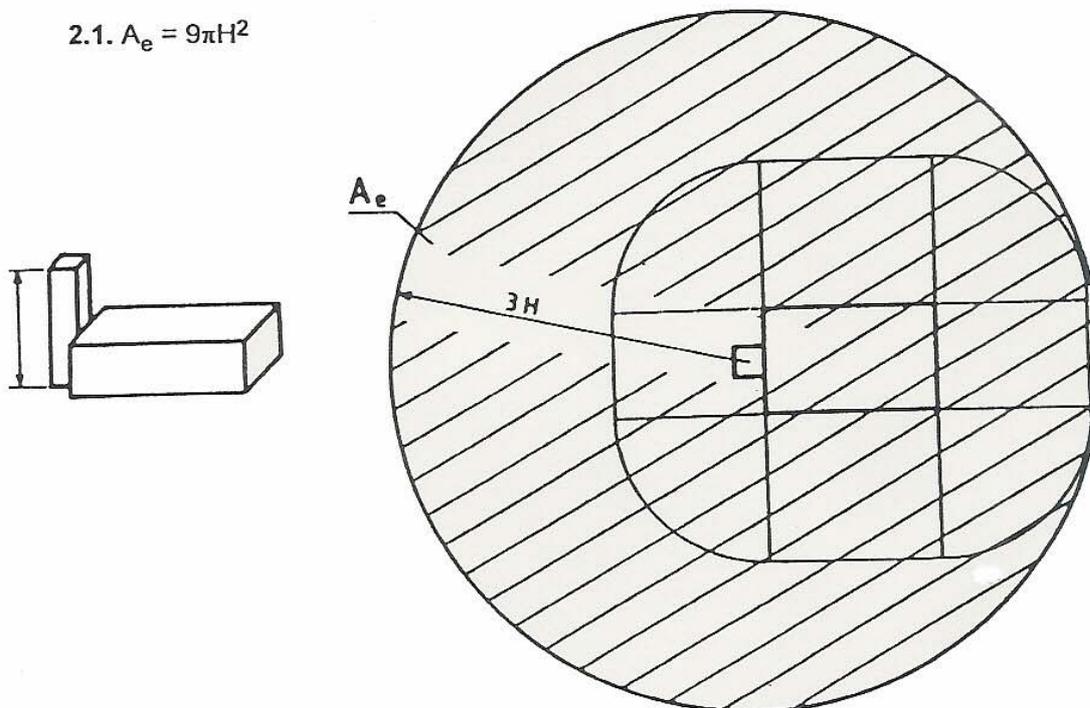
2°) Cas d'un bâtiment ayant une partie proéminente.

La surface équivalente de la partie proéminente englobe tout ou partie de celle de la partie plus basse :

2.1. $A_e = 9\pi H^2$
