Demande d'autorisation environnementale unique pour le renouvellement et l'extension d'exploiter une carrière

« ETUDE DE DANGERS »

Carrière de calcaire de « Berche »

Rapport n°15113404B2.V1

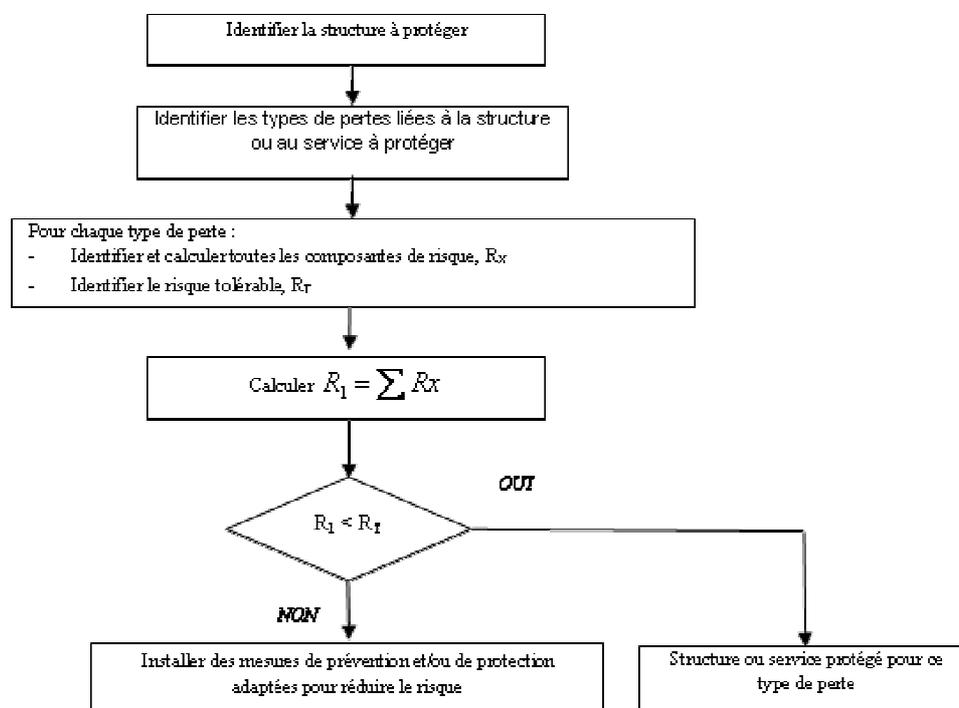
Procédure pour la décision du besoin de protéger (Cf. Fig. 1 de EN 62305-2).

L'**arrêté du 4 octobre 2010 modifié** et sa circulaire précisent que **seul le risque R_1 « risque de perte de vie humaine »** défini par la **EN 62305-2 est évalué** pour l'analyse du risque foudre. Cette évaluation est relative aux caractéristiques de la structure et aux pertes.

Le risque **R_1 retenu** doit être **inférieur ou égal** au risque tolérable **R_T (1,00 E-05)** (Cf. tableau § 1).

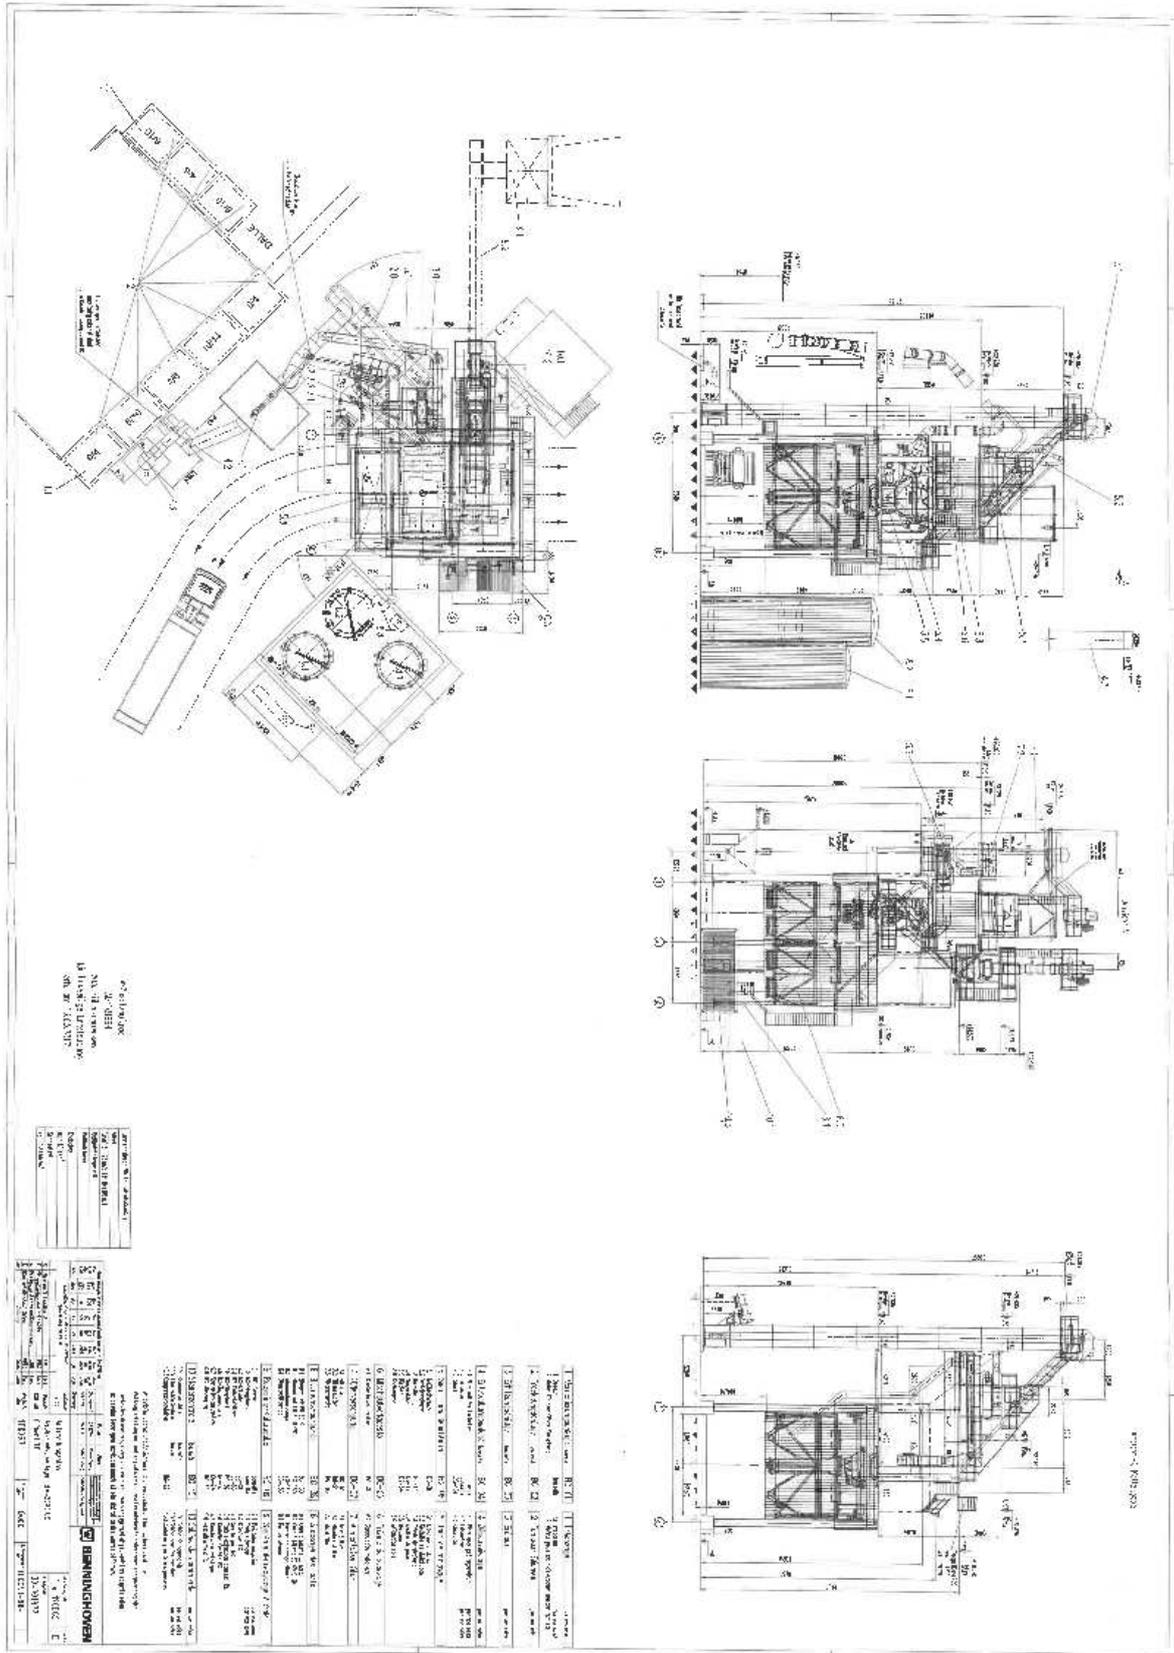
8.1 PLAN DES STRUCTURES DU SITE

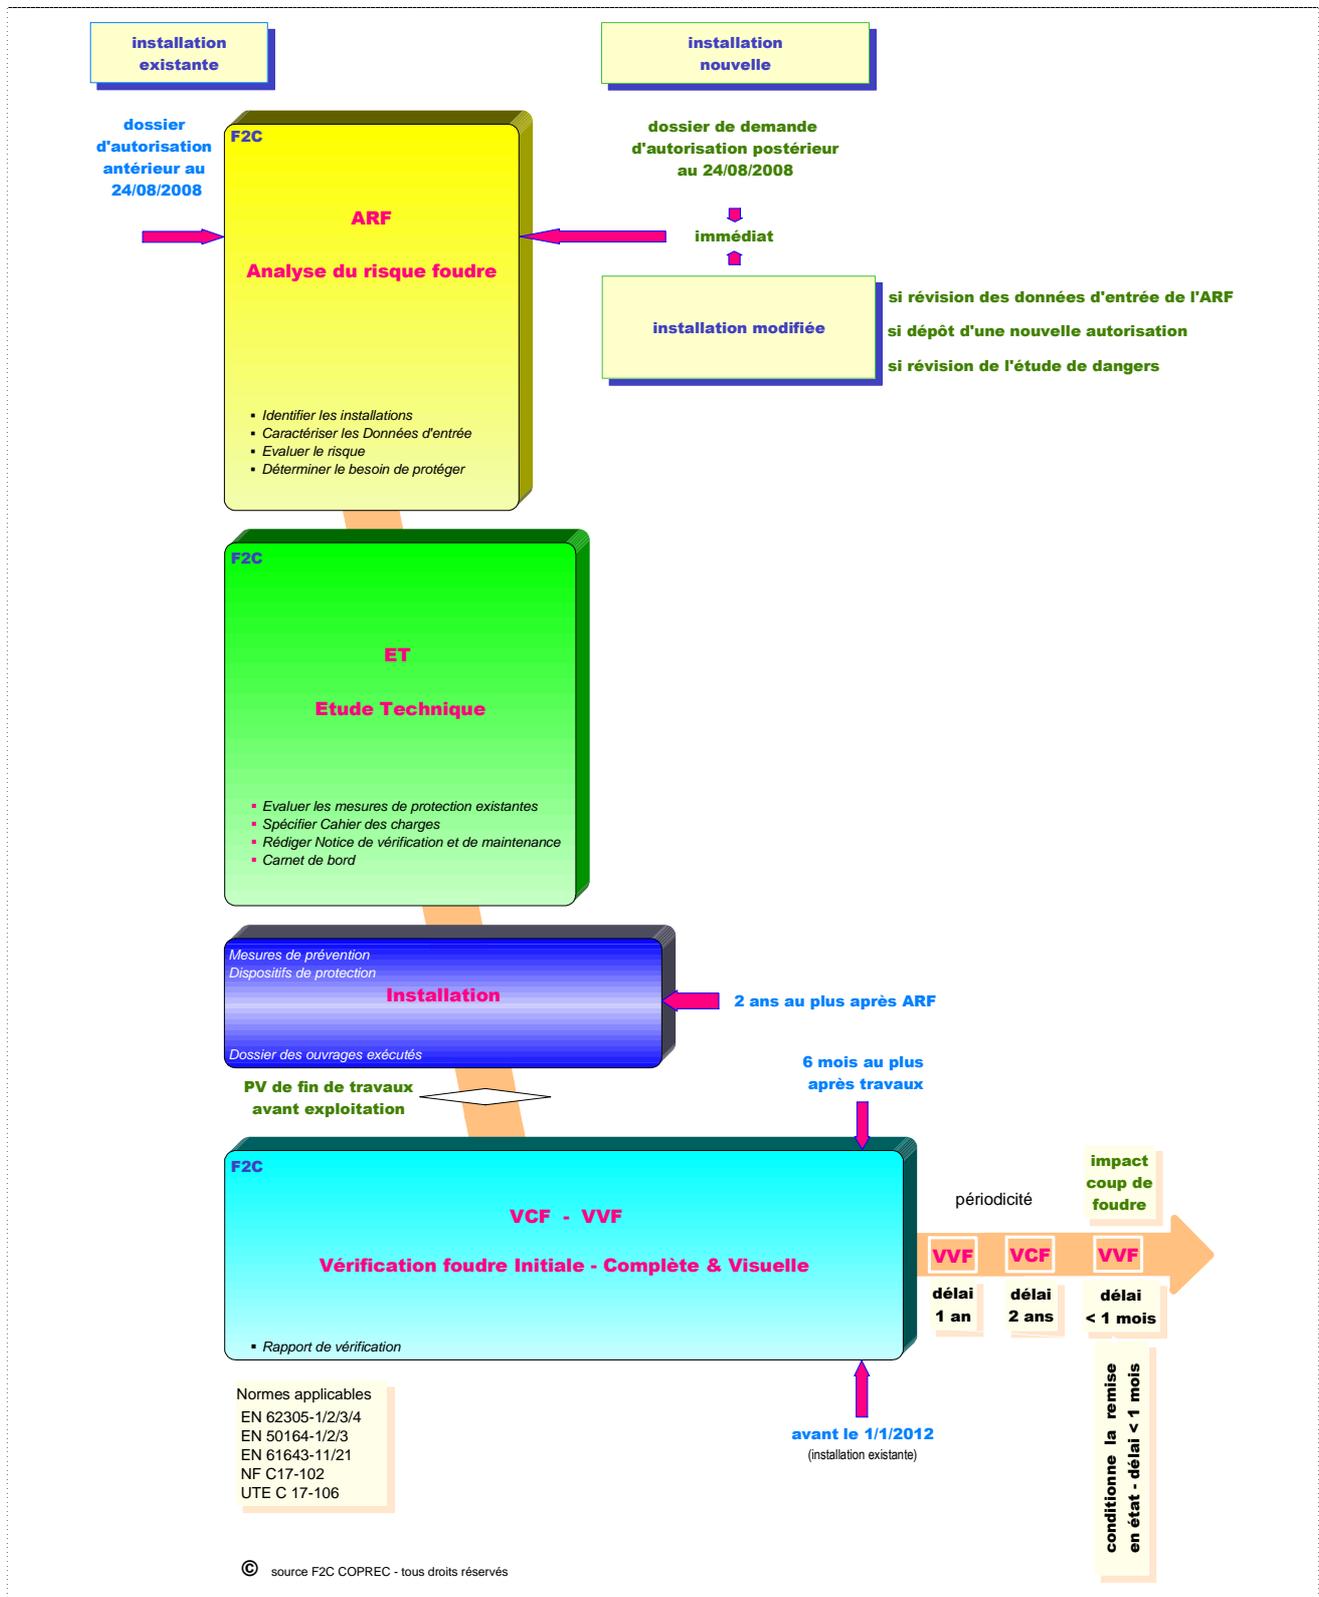
Figure 8.2. : Cycle de vie pour la mise en œuvre de la prévention et de la protection contre la foudre des ICPE.

8.2 SCHEMA D'APPLICATION DE L'ARRETE DU 4 OCTOBRE 2010 MODIFIE

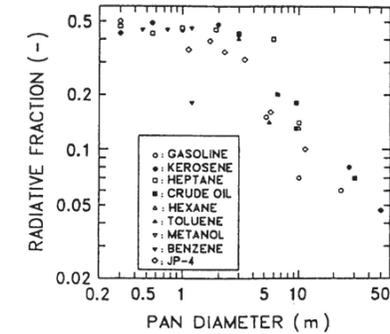
Figure 1 : Fraction radiative en fonction du diamètre de nappe (Koseki, [14])

La fraction radiative, qui varie entre 0,1 et 0,4, traduit la perte d'une partie de la chaleur par convection et conduction. Ce paramètre qui dépend du produit, mais également du diamètre de la nappe en feu (Cf. figure 1) est en général difficile à estimer.

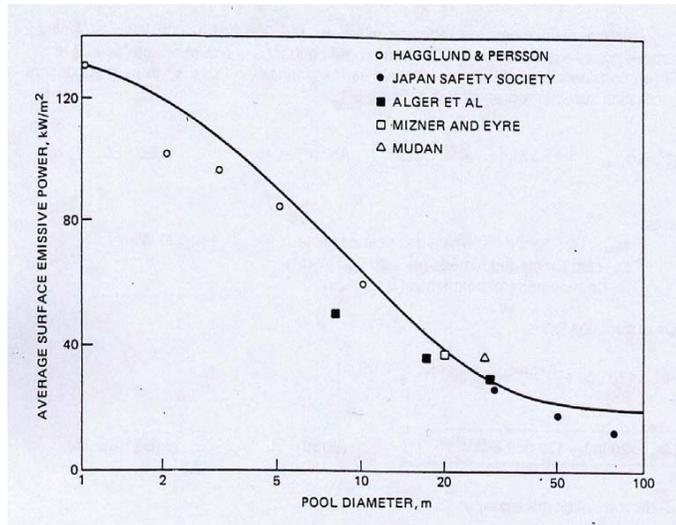
La figure 2 ci-dessous qui présente l'évolution du pouvoir émissif en fonction du diamètre équivalent de la nappe en feu, montre qu'avec cette corrélation, le pouvoir émissif est constant pour des diamètres équivalents supérieurs à 40 m et égal à 20 kW/m².

Figure 2 : Pouvoir émissif moyen de feux d'hydrocarbures [16]

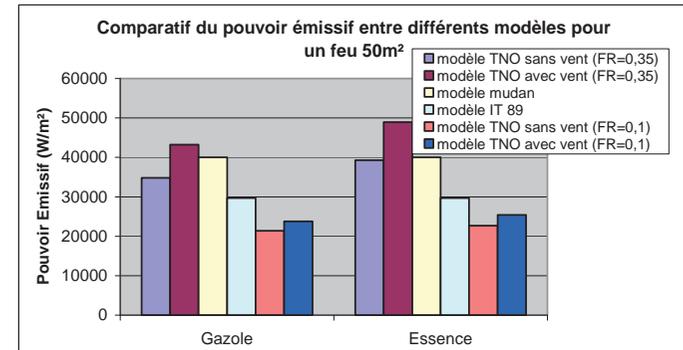
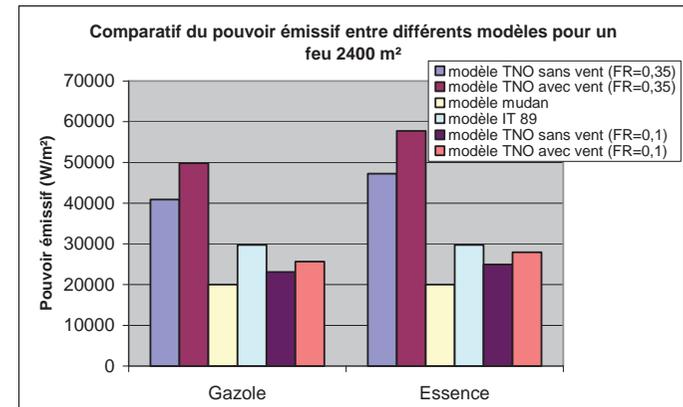
- de Mudan and Croce : $\Phi_o = 20000 + 120000e^{-0,12Deq}$
- du TNO : $\Phi_o = \Phi_{max} \times (1 - \zeta) + \Phi_{soot} \times \zeta$
- et de l'IT-89 : $\phi_o = 29720\ \text{W/m}^2$

Le modèle du TNO fait intervenir la hauteur (également appelé longueur) de flamme. L'influence du vent sur la valeur du pouvoir émissif sera donc étudiée via le paramètre hauteur de flamme.

Les diagrammes ci-dessus montrent que :

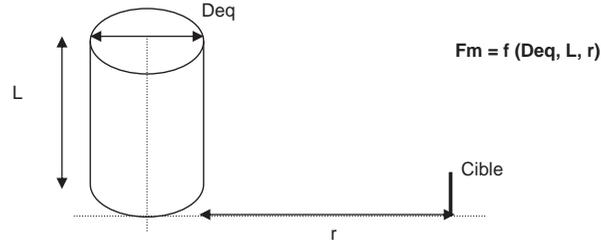
• **Facteur de vue d'un cylindre vertical :**

Pour le facteur de vue correspondant à un cylindre vertical (configuration relative à un vent nul), les experts utilisent la même formule.

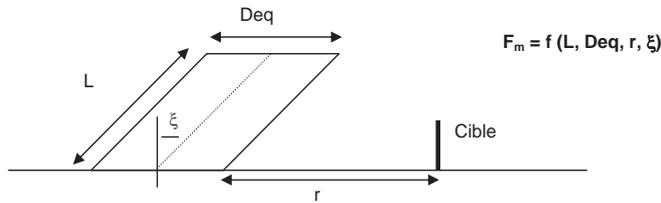
Figure 3

- du diamètre et de la longueur de la flamme,
- de la distance r entre la flamme et la cible,

mais, il est également fonction de l'angle ξ d'inclinaison de la flamme.

Les formules associées à ce modèle et développées par Mudan sont présentées dans le guide bleu de l'UFIP ainsi que dans le Yellow book du TNO.

- la distance entre une cible potentielle et les flammes,
- les dimensions de la flamme, à savoir :
 - o son diamètre (P1) et sa hauteur de flamme (P2) pour un cylindre de flamme droit,
 - o son diamètre (P1) et sa longueur de flamme (P2) pour un cylindre de flamme incliné (Cf. Figure 3),
 - o sa largeur (b) et sa hauteur de flamme (P2) pour un mur de flamme (Cf. Figure 4),
- l'inclinaison éventuelle de la flamme (P3).

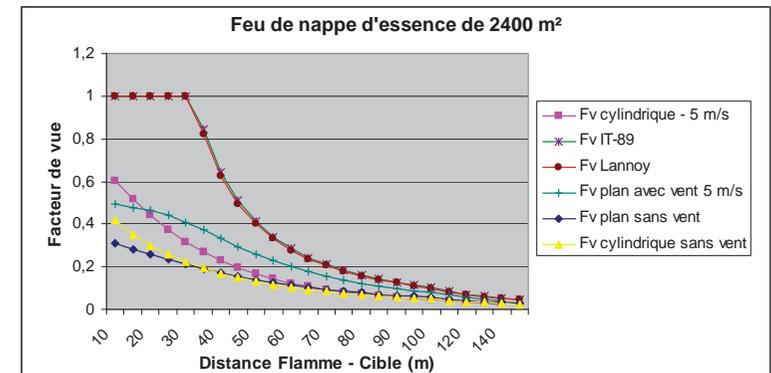
- Surface en feu de 2400 m²
- Le produit en feu est de l'essence,
- Débit de combustion massique : 55 g/m².s
- Température ambiante : 288 K,
- Vent de 5 m/s.
- Diamètre équivalent calculé avec la formule : 4S/P (cf paragraphe 7.5)
- Angle d'inclinaison : Formule de Welker and Sliepcevich,
- Longueur (ou hauteur de flamme) : Formule de Thomas

Fv cylindrique (sans vent)	Fv cylindrique avec vent	Fv plan (sans vent)	Fv plan (avec vent)
Longueur ou hauteur de flamme	47 m	38 m	47 m	38 m
Angle d'inclinaison	-	30° (/ verticale)	-	60° (/horizontale)

remarque : les formules de l'IT-89 et de Lannoy donnent, en champ proche, des valeurs de facteur de vue qui sont supérieures à 1 (significatifs de configurations hors des limites de validité de ces formules). Pour la représentation graphique, ces valeurs ont été fixées à 1.

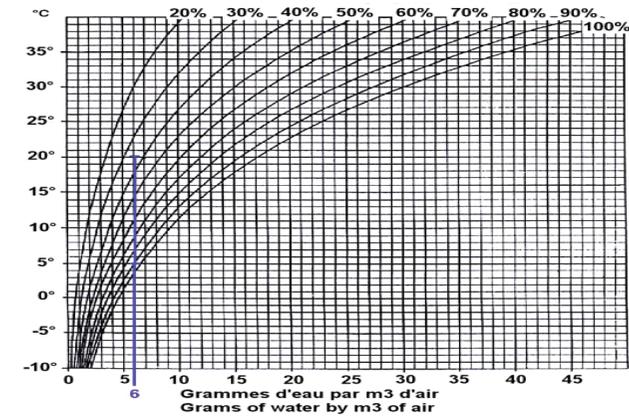
Remarque : Afin de convertir une humidité relative en humidité absolue, le graphique de Moller peut être utilisé.

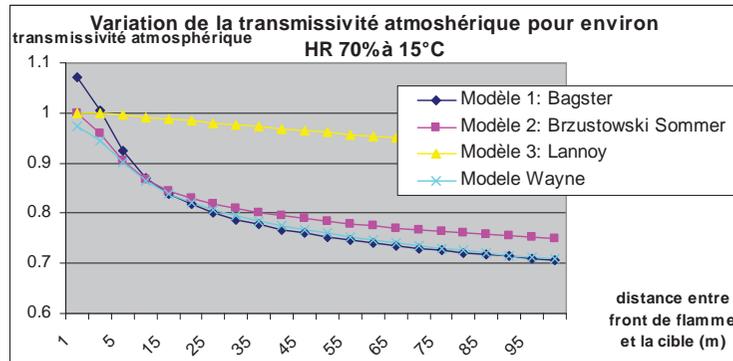
Pour une humidité donnée, les écarts entre les modèles sont les suivants :

En champ proche (pour des distances inférieures à 10 m) les modèles ne sont pas valides.

Comme le montre le graphique ci-dessus, les écarts entre les corrélations à humidité et température données sont peu significatifs hormis pour la corrélation de Lannoy, utilisée dans les formules réglementaires de l'IT 89, qui donne les valeurs de transmissivité les plus importantes.

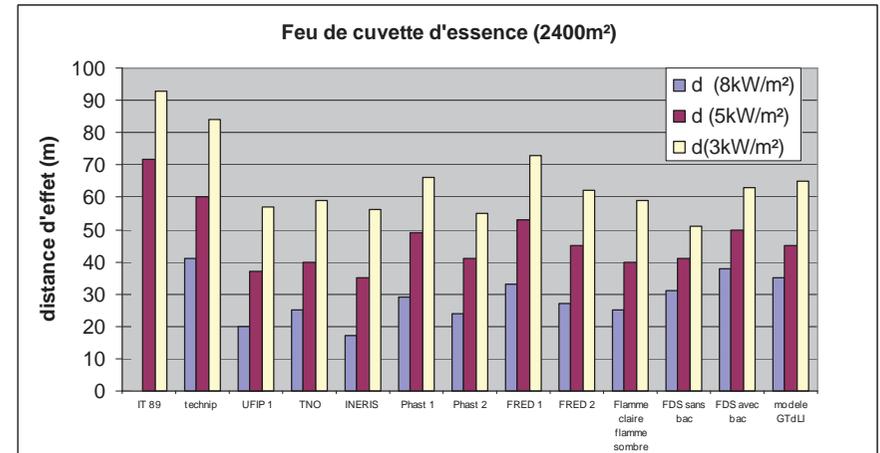
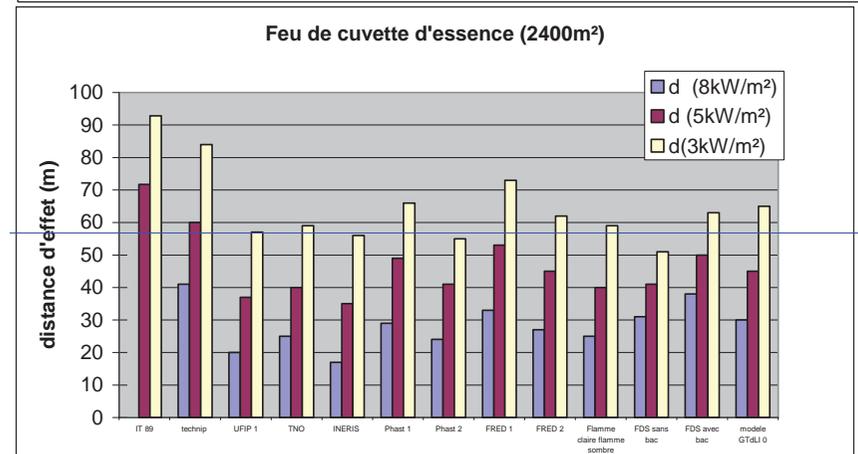
- 3 kW/m² : 65 m
- 5 kW/m² : 45 m
- 8 kW/m² : 35 m

Comme le montre la figure ci-dessous, il se situe dans la moyenne pour les distances associées aux flux de 3, 5 et 8 kW/m².

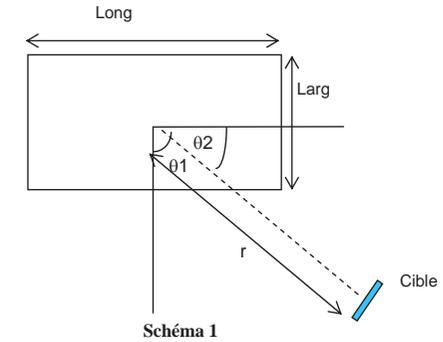
- Le rapport [9] "dépôts anciens de liquides inflammables" qui retranscrit les réunions du groupe de travail ayant participé à la rédaction de l'IT-89 illustre la démarche suivie pour déterminer le facteur de vue F avec le schéma suivant :

Le flux reçu par la cible est la somme des flux émis sur la longueur (Long) et sur la largeur (Larg) de la cuvette.

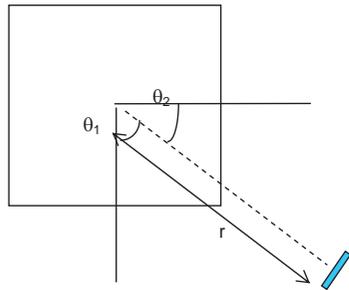
Schéma 2

On a ainsi : $S_{\text{long}} = S_{\text{larg}} = K \times L = S$

F devient :
$$F = \frac{\cos \theta_1 + \cos \theta_2}{\pi r^2} \times S$$

- D'autre part, $\theta_2 = \frac{\pi}{2} - \theta_1$ donc $\cos \theta_2 = \sin \theta_1$
