CARRIERE D'ETALANS (25) LIEU-DIT "PLAINECHAUX"

- Demande d'autorisation d'extension et de renouvellement d'une carrière à ciel ouvert pour la production de granulats calcaires (Rubrique 2510)
- Exploitation d'une installation de traitement des matériaux (Rubrique 2515)
- Station de transit de produits minéraux non dangereux inertes (Rubrique 2517)

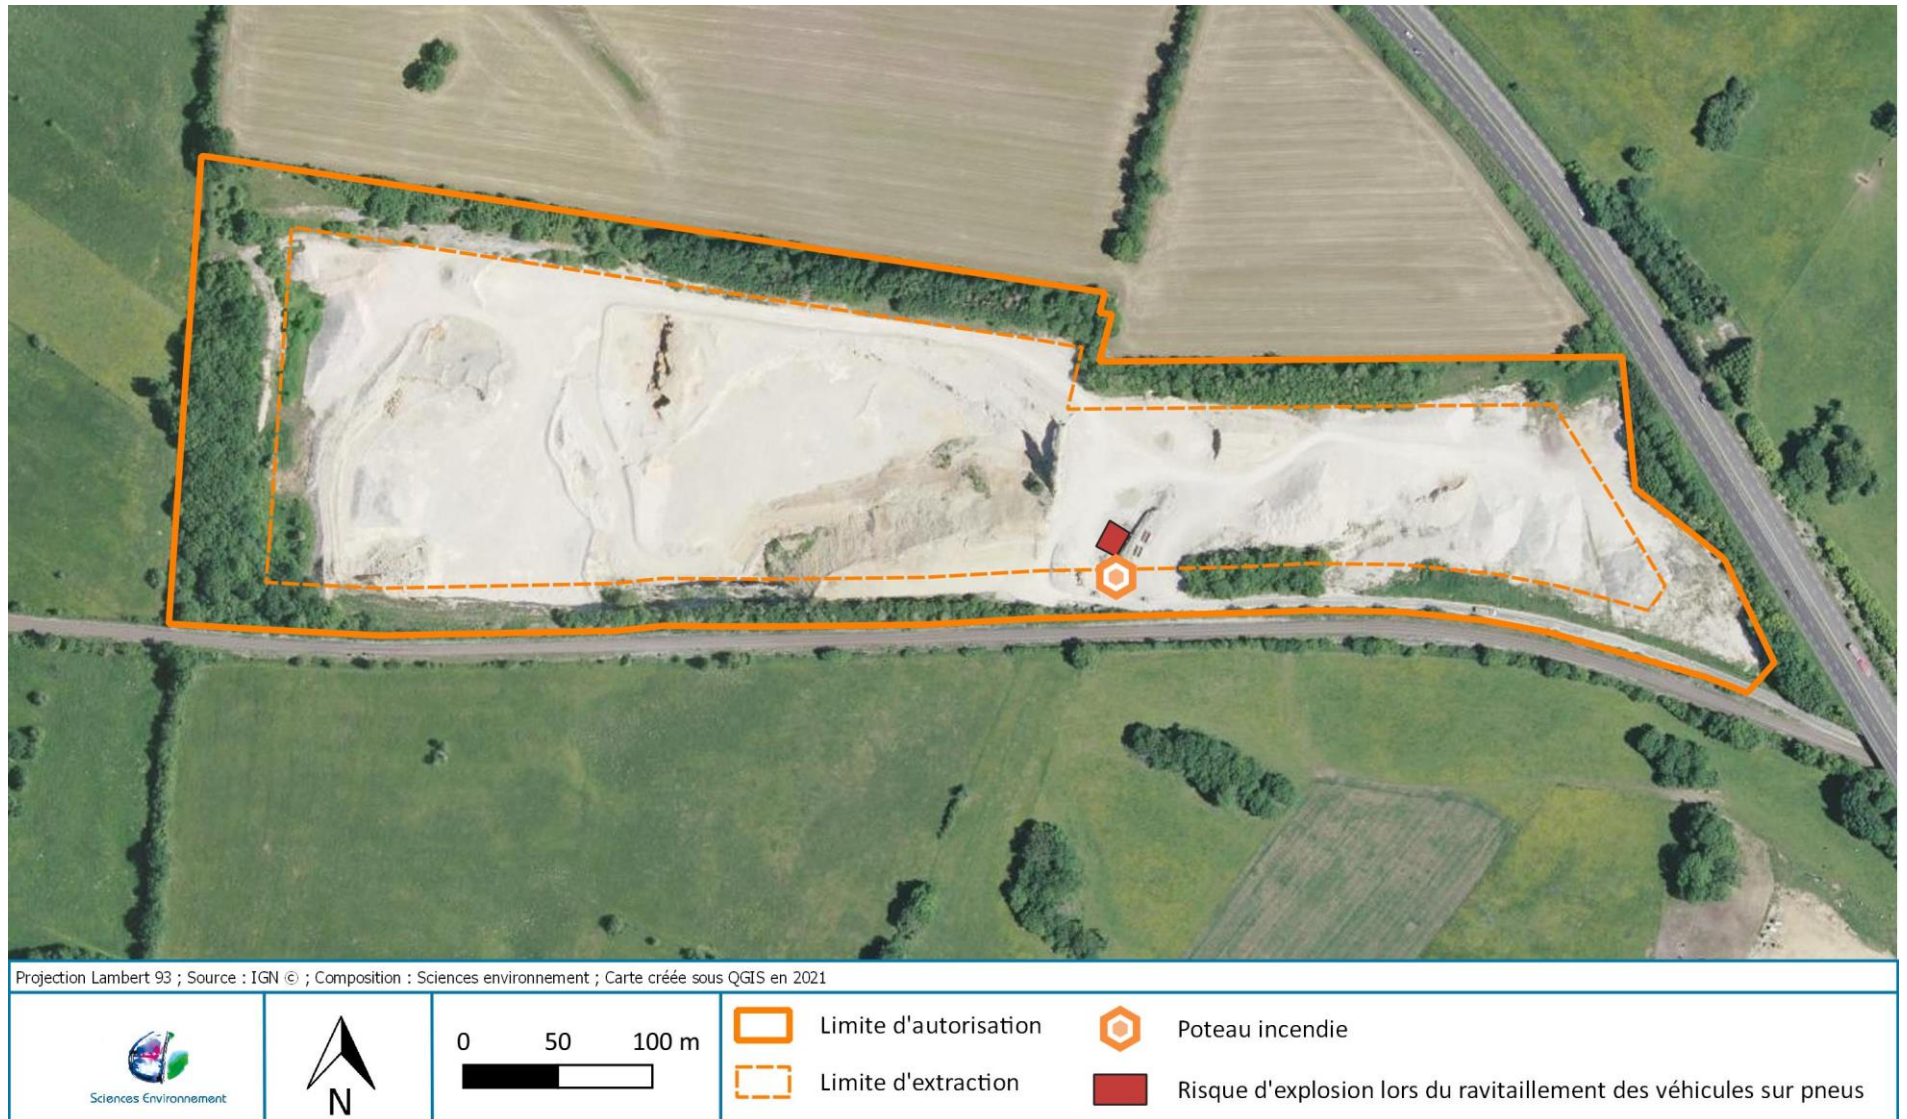
La carte présentée ci-après synthétise les zones jugées comme étant les plus « à risque » au sein de la carrière de d'Etalans.

Figure 2 : Cartographie des risques au niveau du site d'Etalans
