# CARRIERE DE MEREY-SOUS-MONTROND ET VILLERS-SOUS-MONTROND (25)

- Demande de renouvellement d'autorisation et d'approfondissement d'une carrière à ciel ouvert pour la production de granulats calcaires (Rubrique 2510)

Etude de dangers

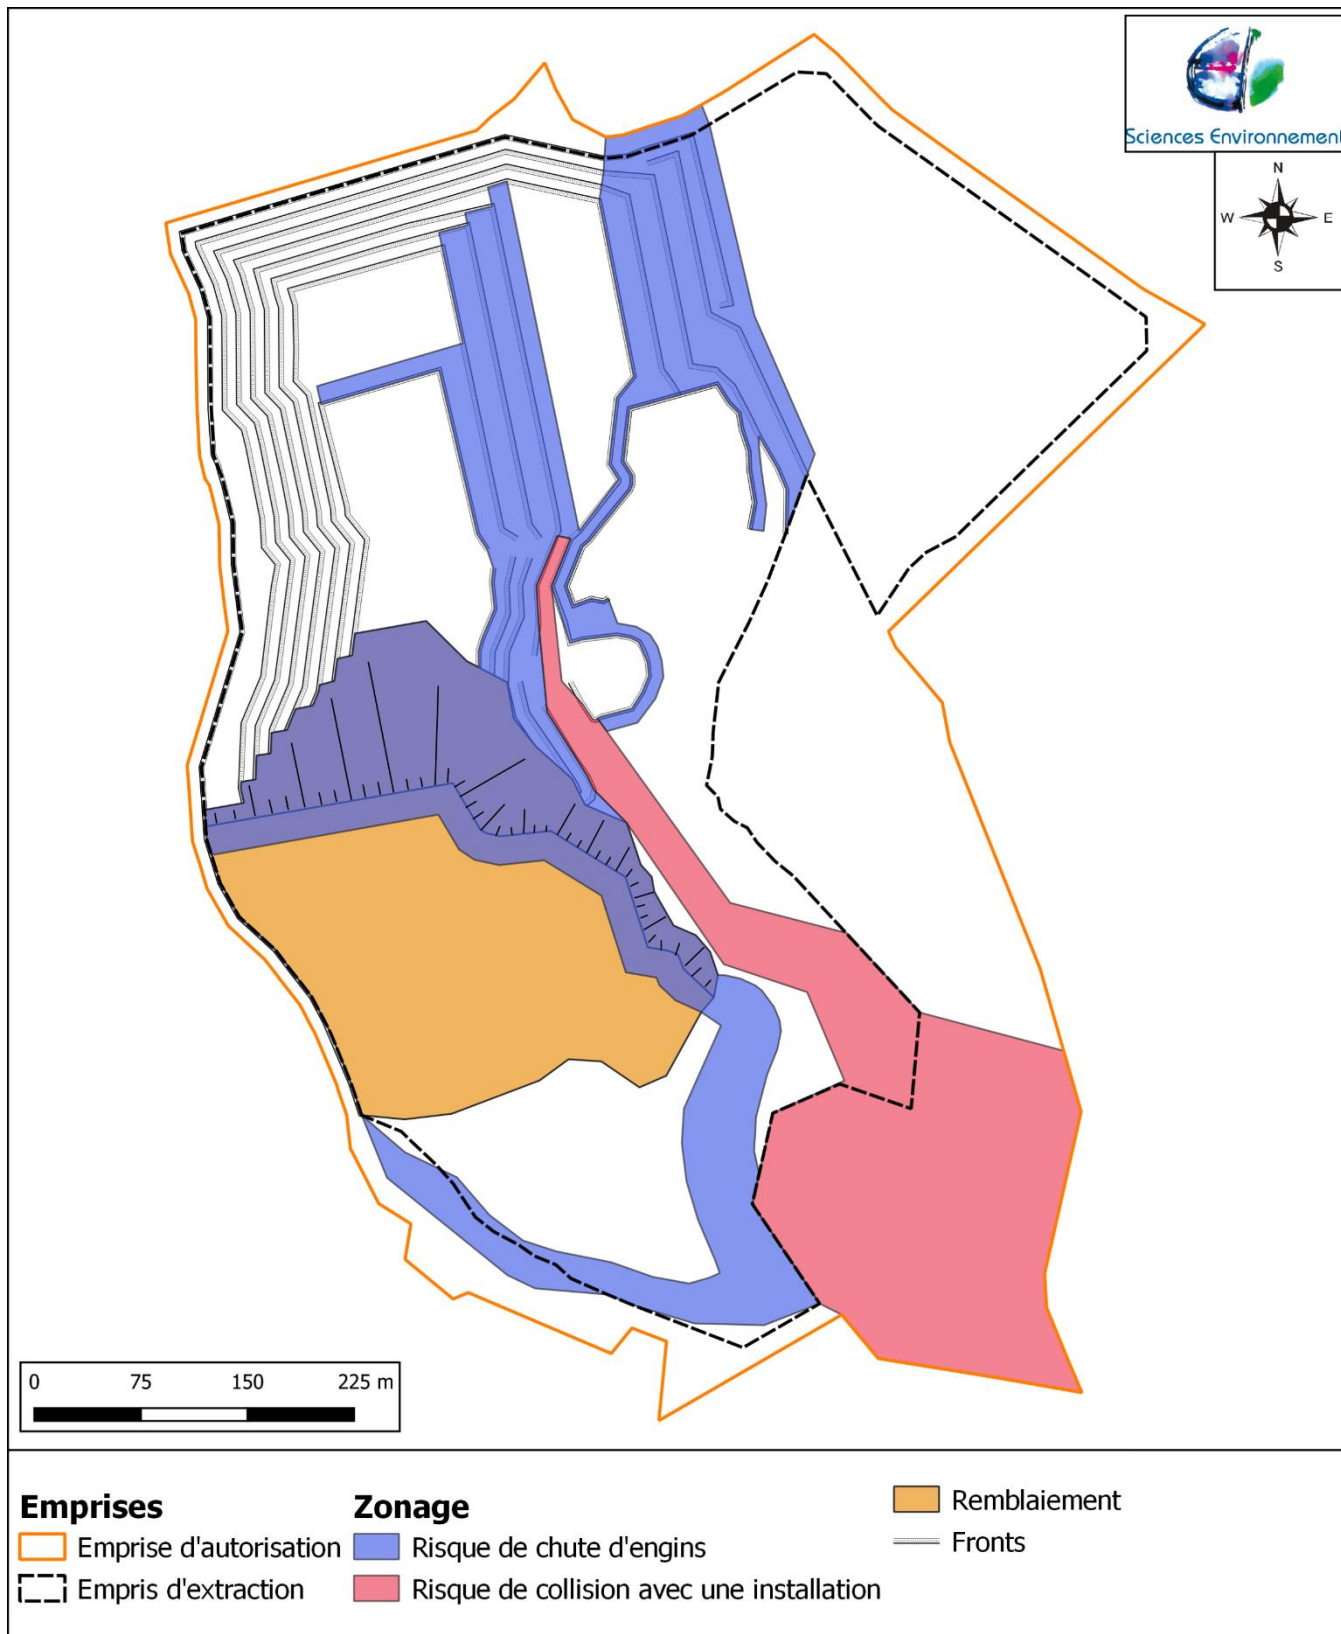
Figure 4 : Cartographie des risques recensés sur la carrière de Mérey-sous-Montrond en phase 3 d'exploitation

La carte présentée ci-après synthétise les zones jugées comme étant les plus « à risque » au sein de la carrière de Mérey-sous-Montrond. Le site étant voué à évoluer tout au long de son exploitation, la cartographie ne sera réalisée que pour une seule phase d'exploitation (phase 3), à des fins d'illustration.

Ainsi, le risque de chute d'engins, identifié en bleu, se trouve essentiellement en bordure de front, de piste et de toutes zones remblayées où pourront évoluer des engins. Le risque de collision avec une installation, identifié en rouge, se trouve au niveau à proximité des bandes transporteuses et de l'installation de traitement.
